Oggetto: osservazioni al Piano della Ricostruzione - Richiesta di revisione vincolo

PERIZIA ASSEVERATA
Ai sensi dell'Art. 3 del D.L. n.74/2012
Convertito in legge n.122 del 1 agosto 2012

Scopo della seguente perizia è fornire un documento ufficiale che attesti lo stato di danno dell'immobile a seguito del sisma, definisca il livello operativo, stabilisca il nesso di causalità secondo quanto stabilito dall'art.3 del D.L. n.74/2012, e, quale edificio vincolato dalla pianificazione ubicato fuori dal centro storico, ne definisca la condizione di edificio crollato (ord. n° 60 del 27/05/2013 art. 12).

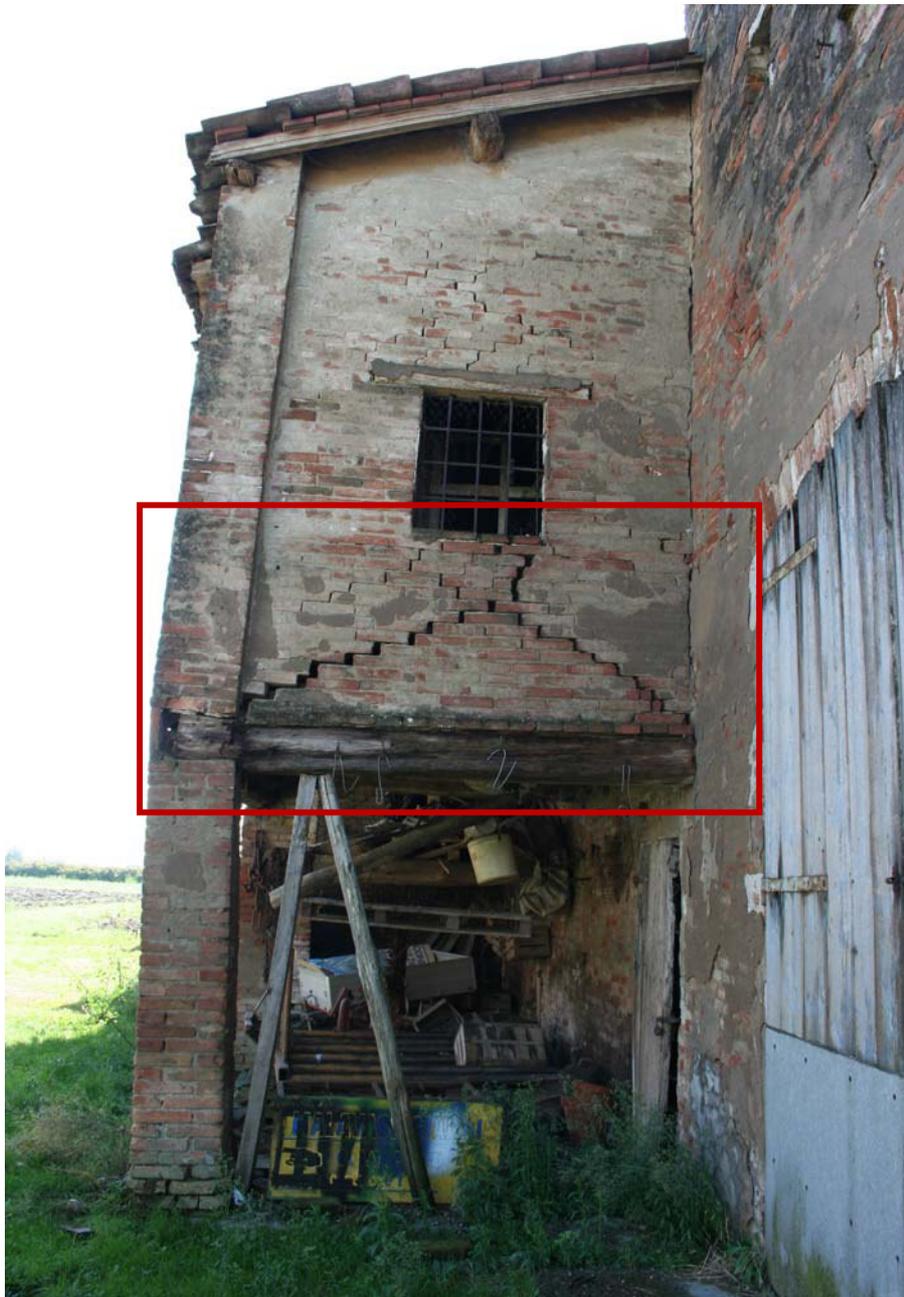
- presenza di pareti portanti ad una testa sola;
- collegamento inesistente degli orizzontamenti alle strutture verticali sottostanti (nella porzione A il pilastro che sale a sostegno della gronda è completamente scollegato tra il piano terra e il primo piano per l'inserimento delle travi in legno orizzontali che sostengono tutta la muratura soprastante – vedi foto 1 e 2);

Porzione A - struttura in procinto di crollo a causa del pesante volume posto al piano primo, in semplice appoggio su due travi in legno sostenute da due pilastri in mattoni pieni, che ha generato una spinta tale da spostare fuori asse i pilastri e la soprastante muratura, con cedimento della base del pilastro d'angolo. Tale cedimento ha provocato la lesione passante tra la trave in legno e la finestra (foto 1).

Foto 1 – porzione A - fronte nord ovest

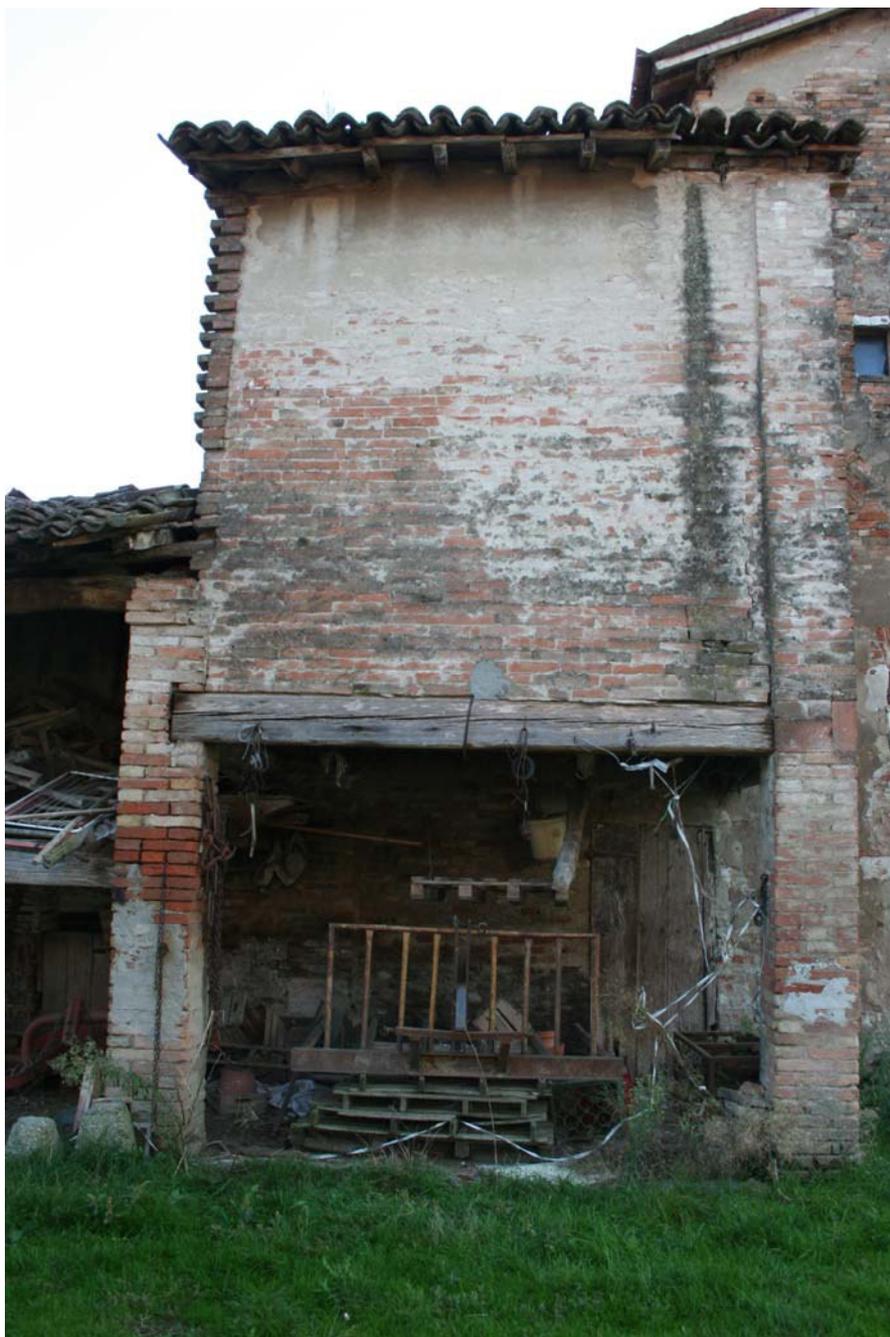
Foto 2 – porzione A fronte sud ovest

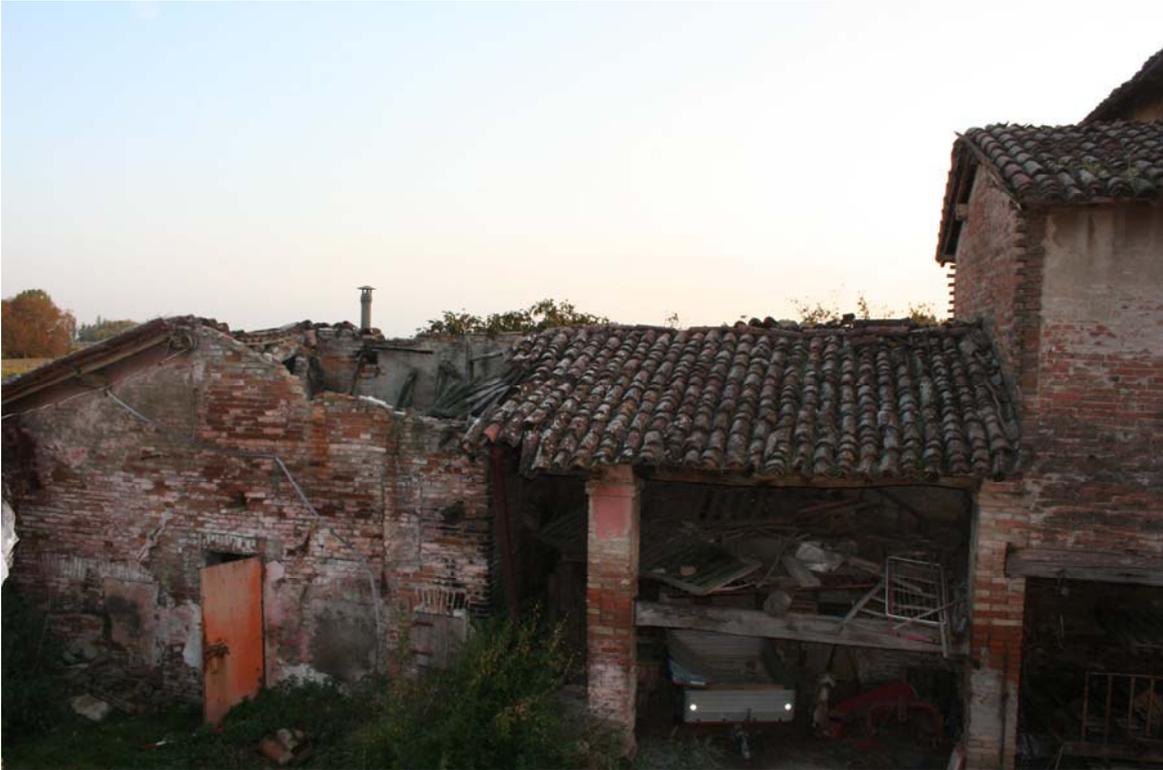
Porzione C - crollo di più del 50% della copertura, di parte della muratura a due teste di facciata e di buona parte di quella laterale ad una testa, che ha compromesso l'appoggio della trave lignea di gronda della porzione B con imminente pericolo di crollo.

Foto 3 – porzione C - fronte sud ovest

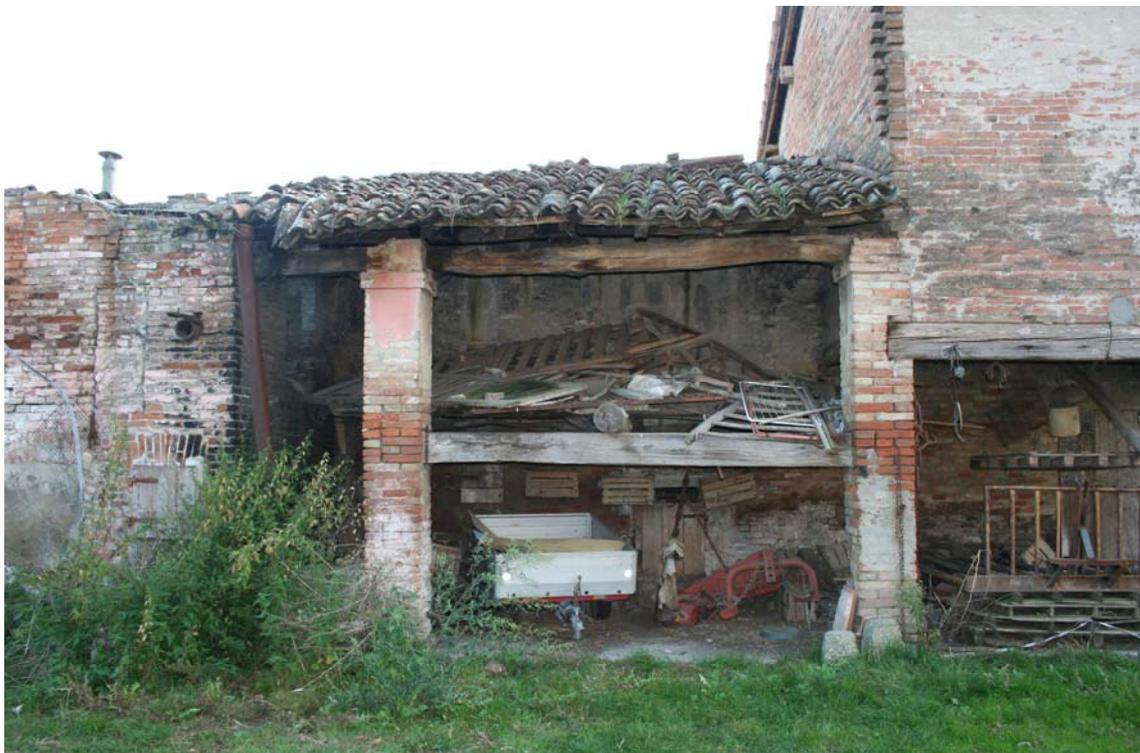
Porzione B – parziale crollo della copertura e compromissione della restante parte a causa del crollo della muratura laterale di sostegno.

Foto 4 – porzione B - fronte sud ovest

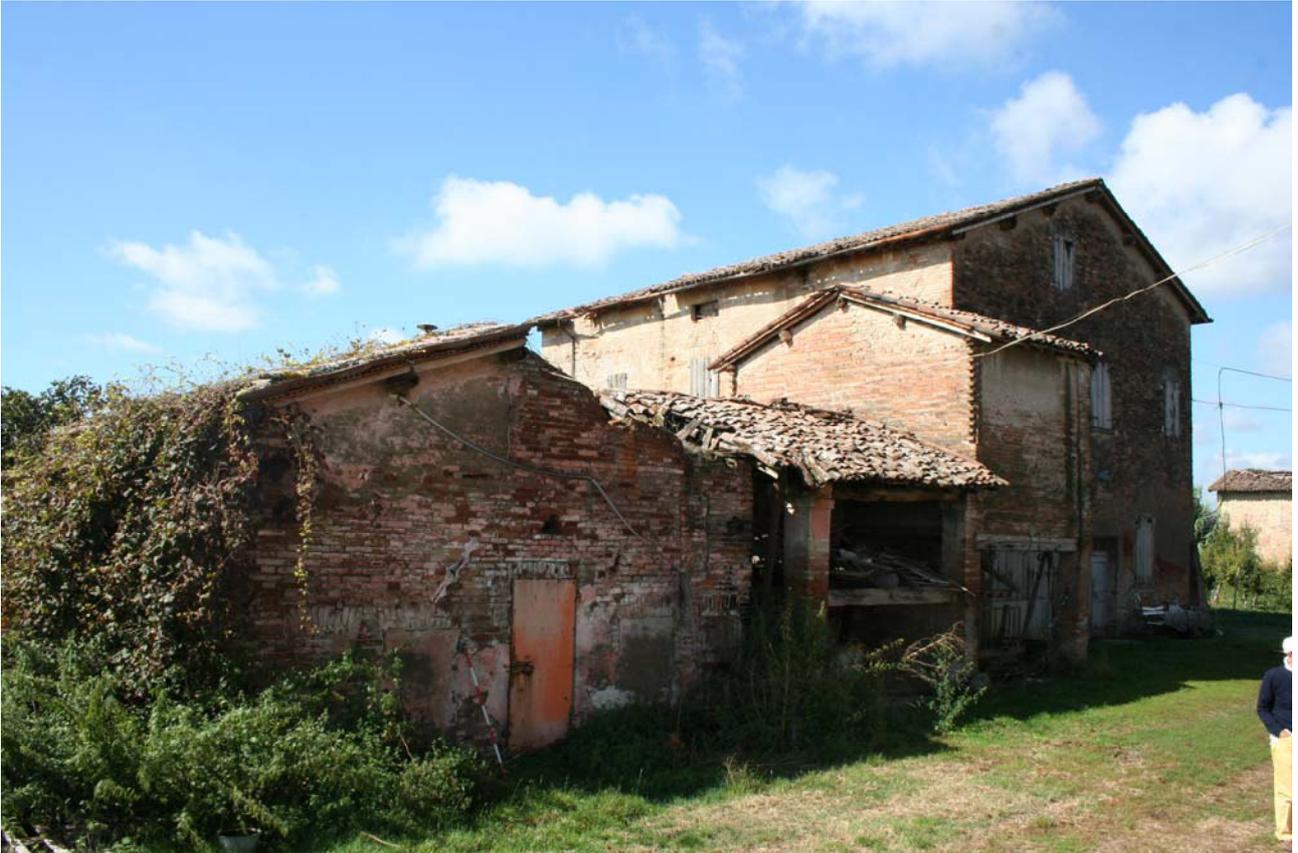
Foto 5 – corpi A,B,C - fronte sud ovest

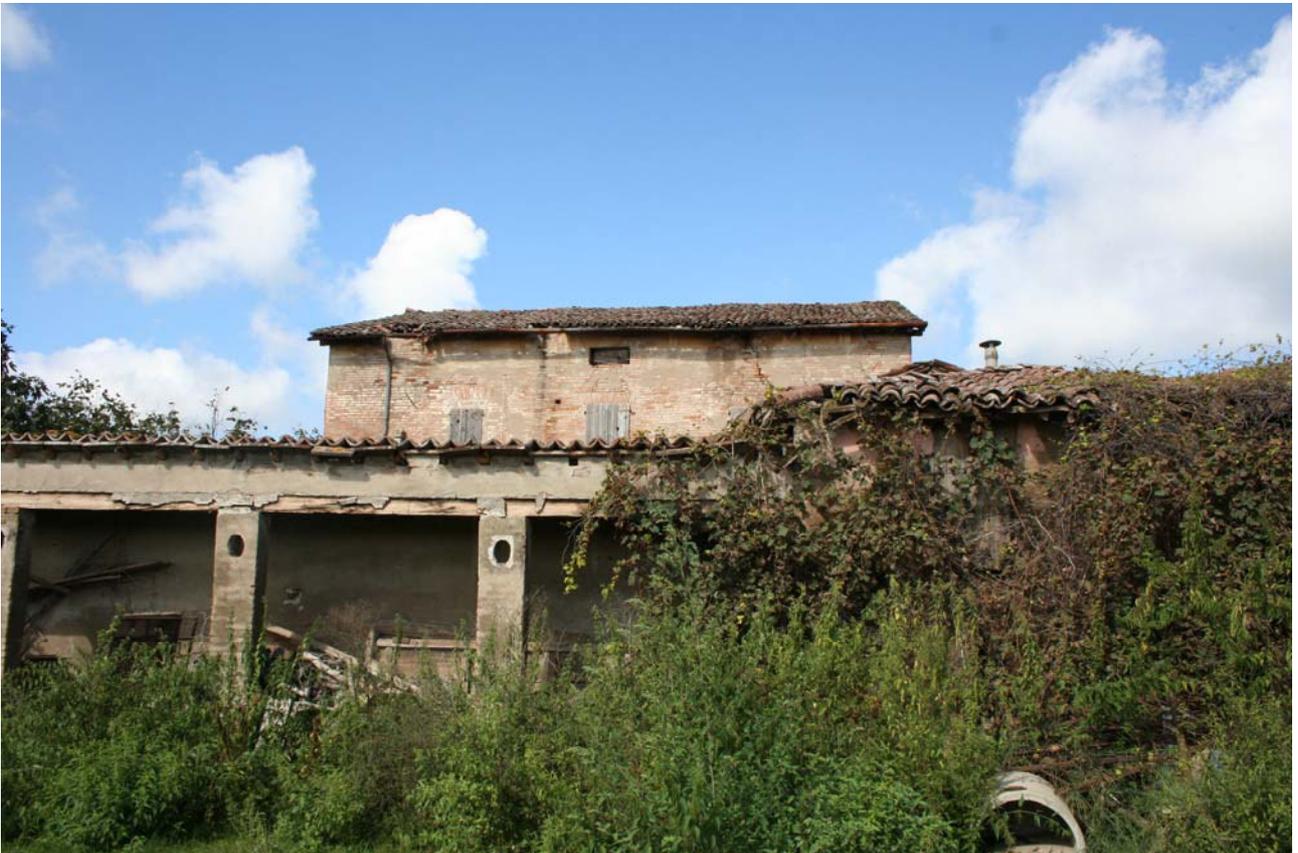
Foto 6 – porzione C - porticato esterno

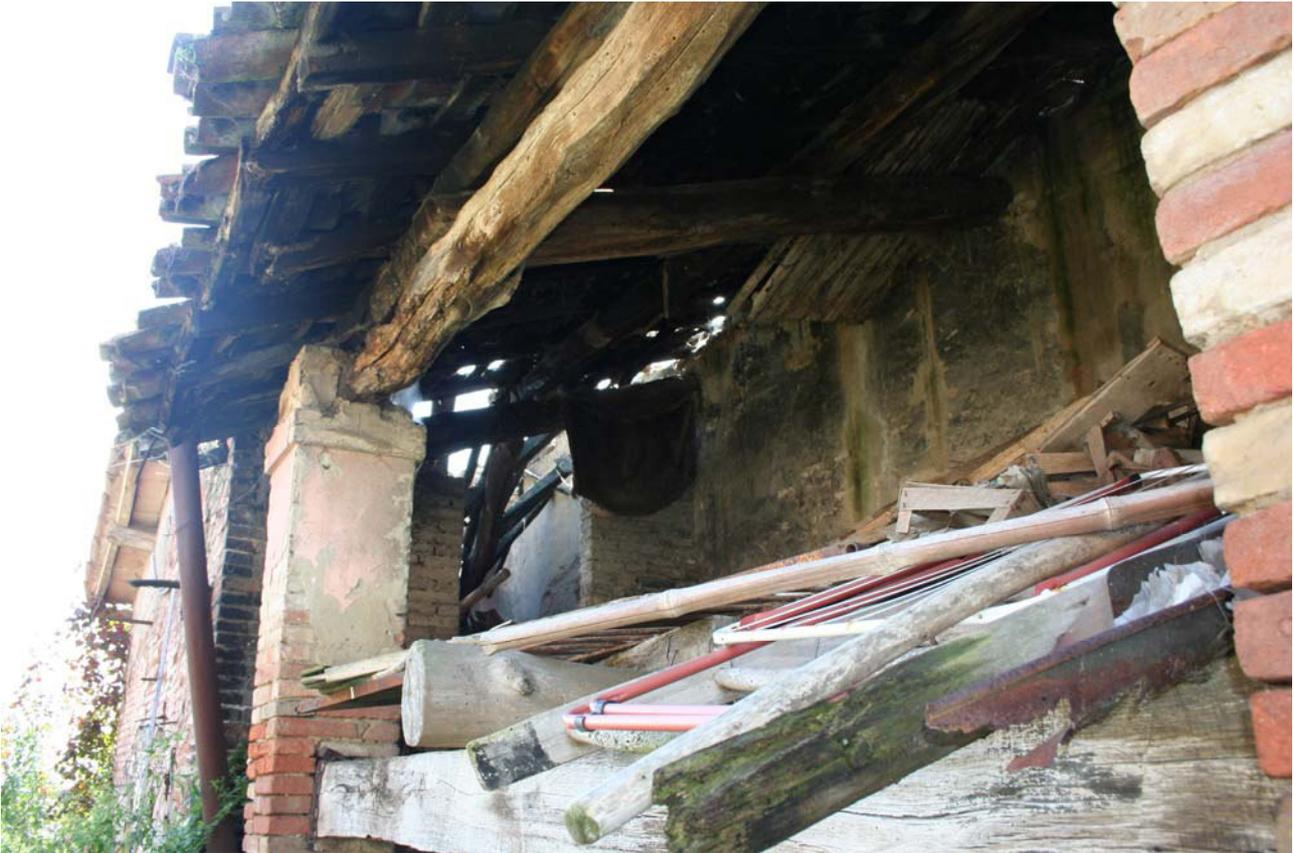
Foto 7 – porzione B - fronte sud ovest

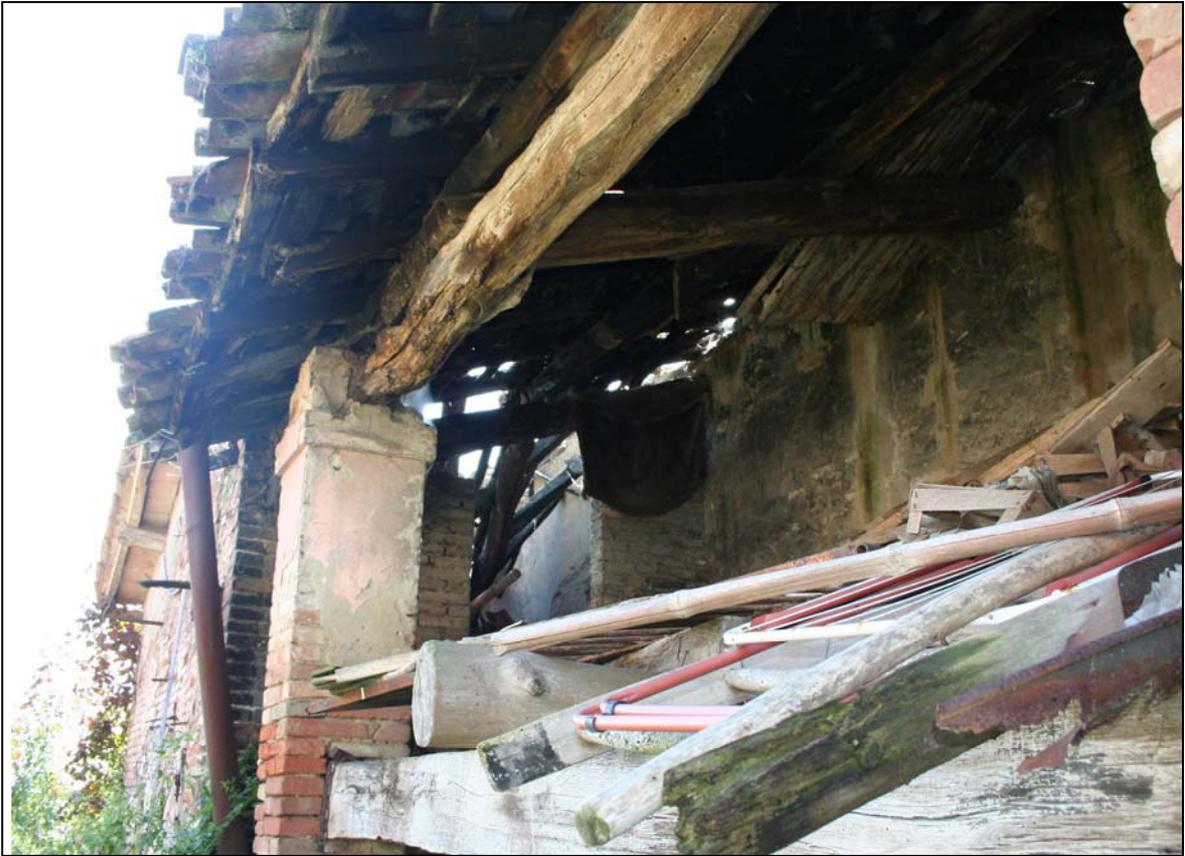
Foto n.6 particolare crollo copertura
