COMUNE DI SOLIERA
PROVINCIA DI MODENA

IL PIANO DELLA RICOSTRUZIONE COMUNALE – Parte 2

Schede di analisi e
indirizzo delle varianti
schede da 28 a 29
controdeduzione

SCHEDA 28 -Identificazione immobile:

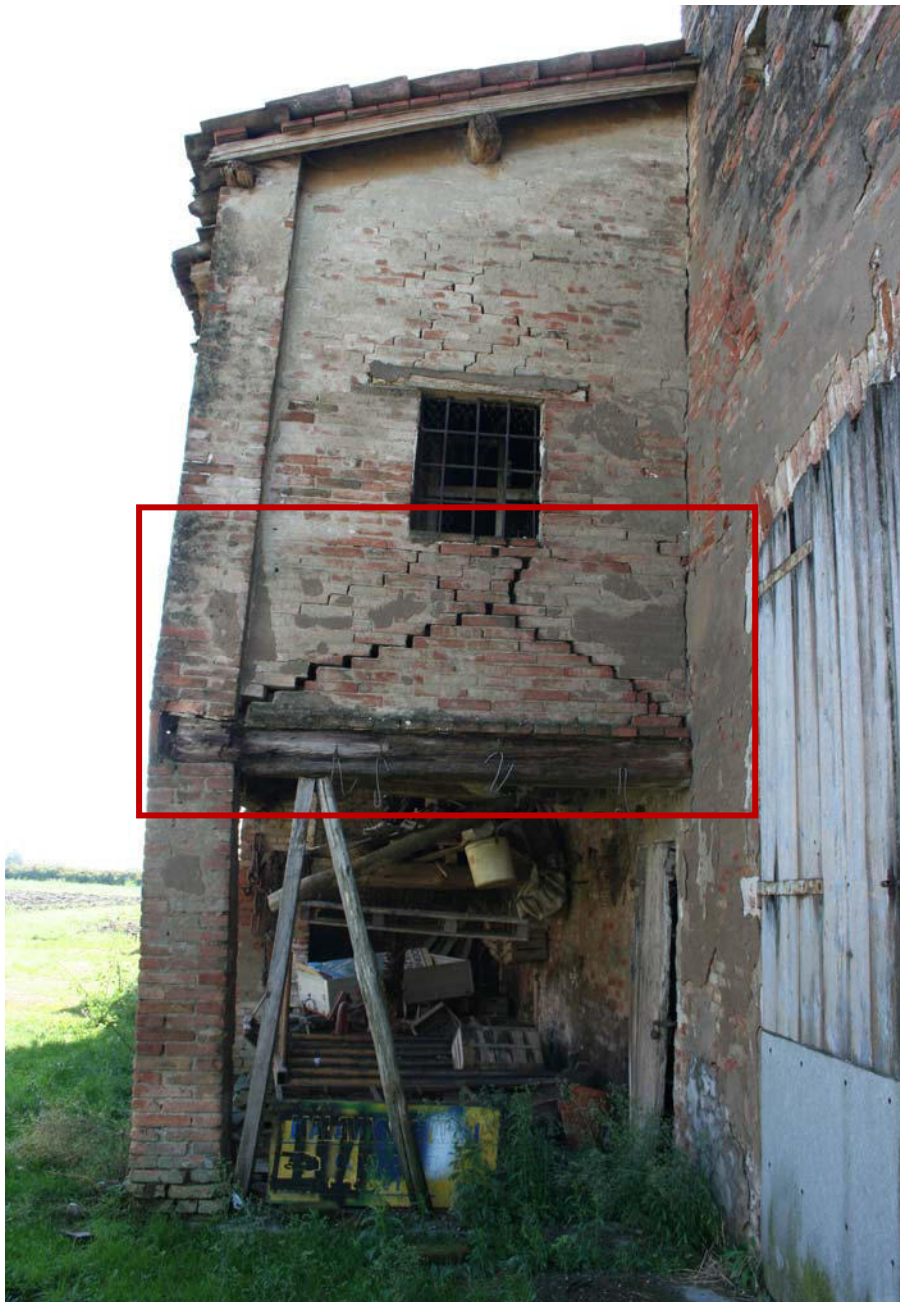
Porzione A - struttura in procinto di crollo a causa del pesante volume posto al piano primo, in semplice appoggio su due travi in legno sostenute da due pilastri in mattoni pieni, che ha generato una spinta tale da spostare fuori asse i pilastri e la soprastante muratura, con cedimento della base del pilastro d'angolo. Tale cedimento ha provocato la lesione passante tra la trave in legno e la finestra (foto 1).

Foto 1 – porzione A - fronte nord ovest

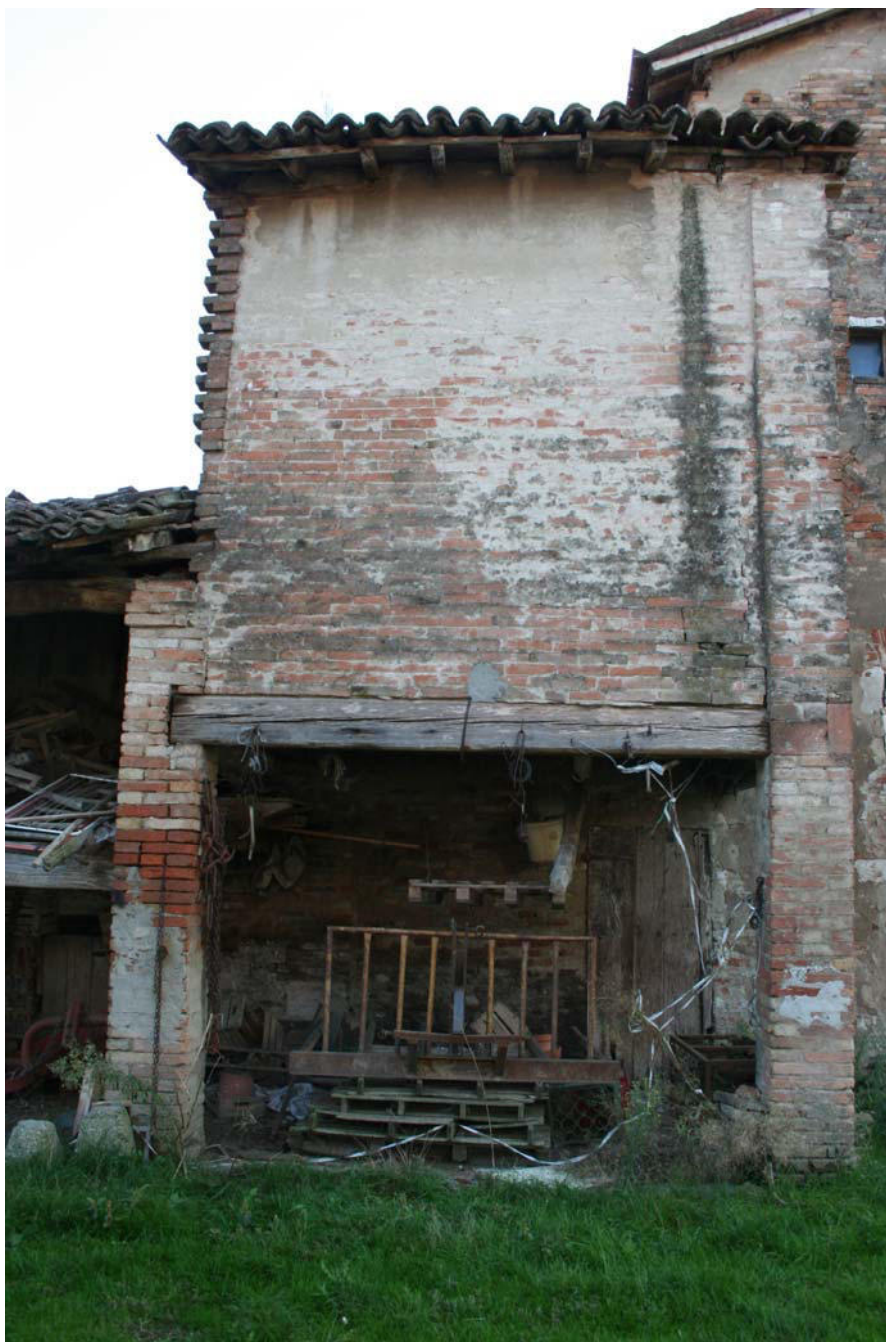
Foto 2 – porzione A fronte sud ovest

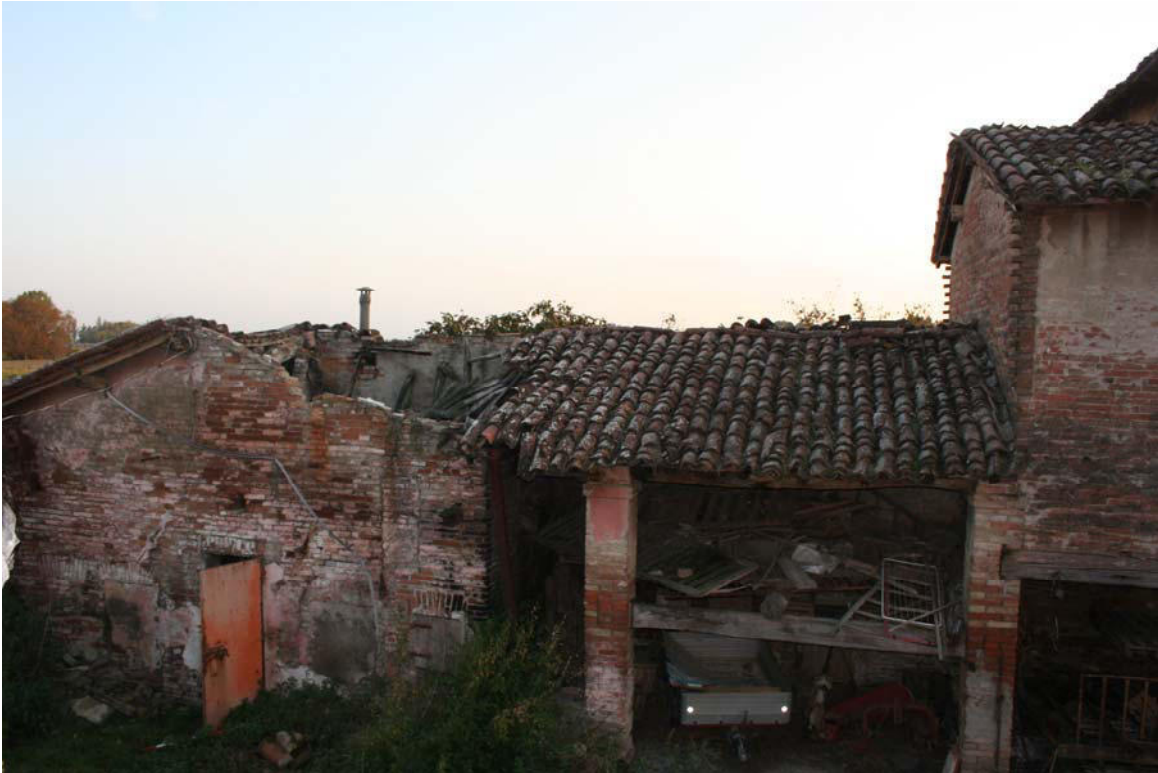
Porzione C - crollo di più del 50% della copertura, di parte della muratura a due teste di facciata e di buona parte di quella laterale ad una testa, che ha compromesso l'appoggio della trave lignea di gronda della porzione B con imminente pericolo di crollo.

Foto 3 – porzione C - fronte sud ovest

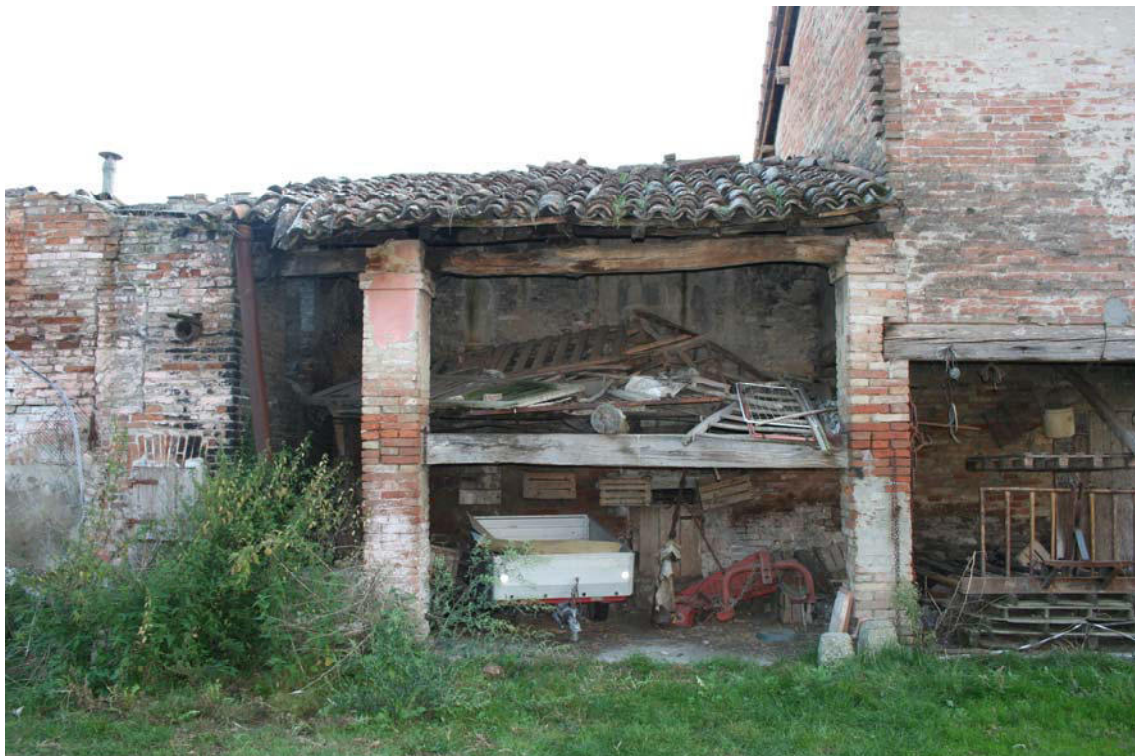
Porzione B – parziale crollo della copertura e compromissione della restante parte a causa del crollo della muratura laterale di sostegno.

Foto 4 – porzione B - fronte sud ovest

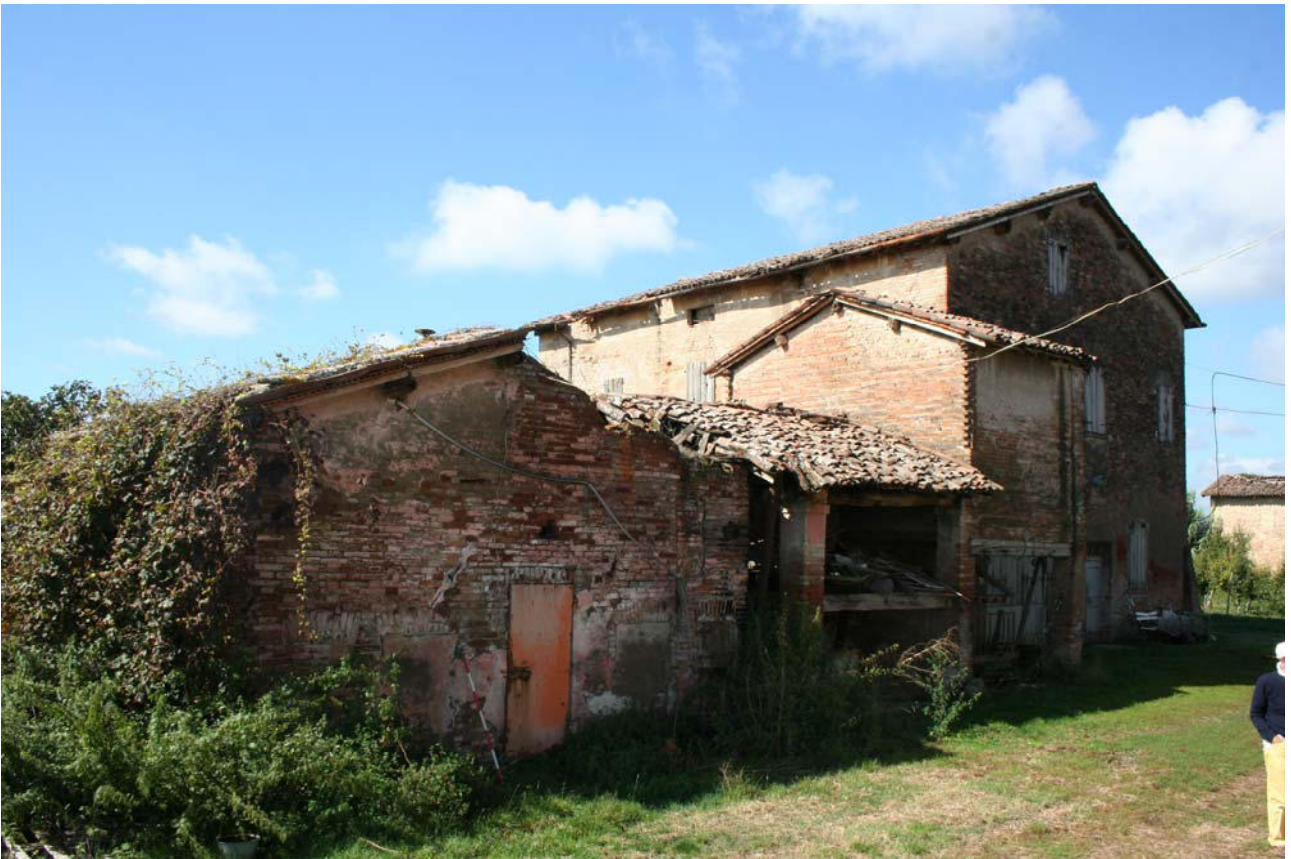
Foto 5 – corpi A,B,C - fronte sud ovest

Come emerge dalle immagini riportate, nelle strutture si sono evidenziati danni di grave entità, con lesioni significative di tipo passante nei maschi murari e crolli delle coperture e di parti strutturali. Lesioni su pareti di ampiezza anche superiore ai 2 cm.

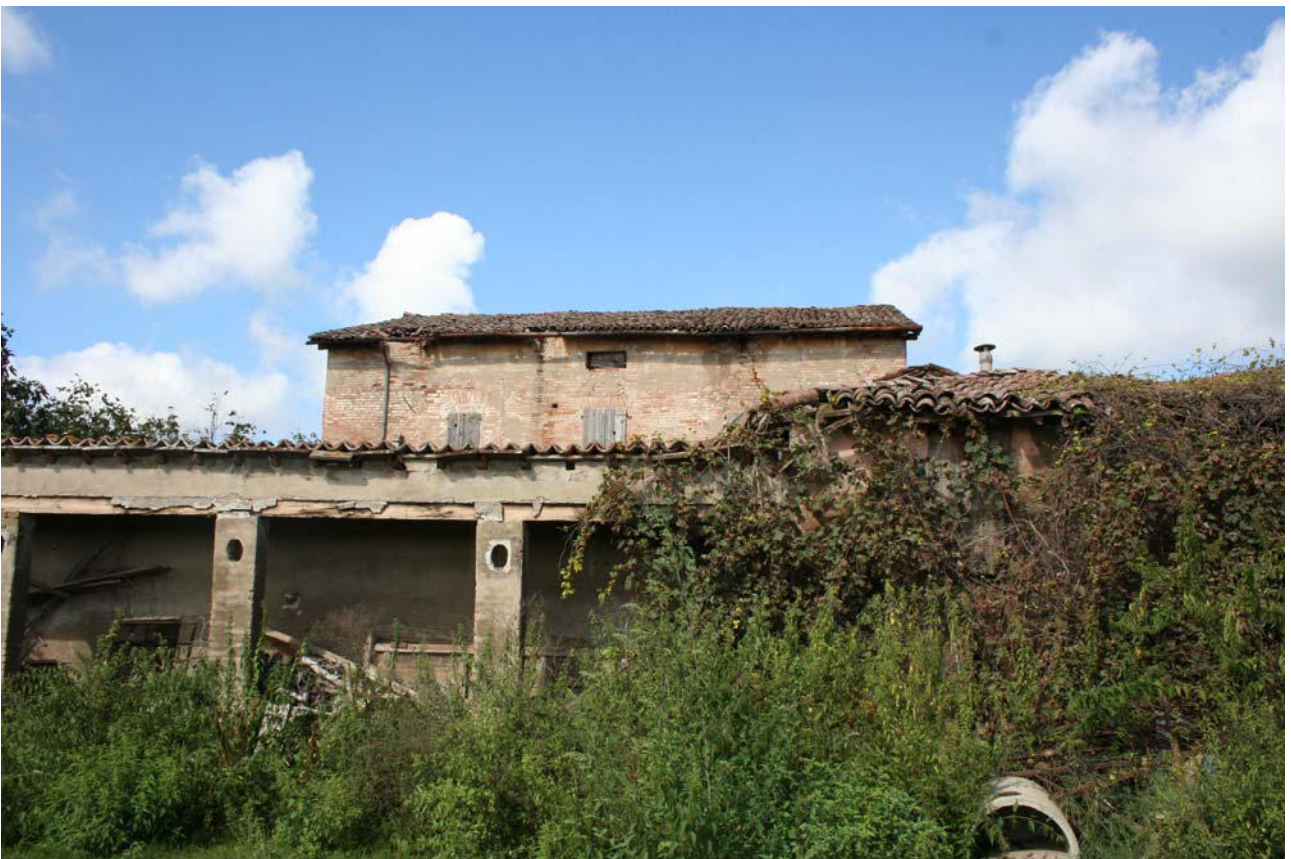
Foto 6 – porzione C - porticato esterno

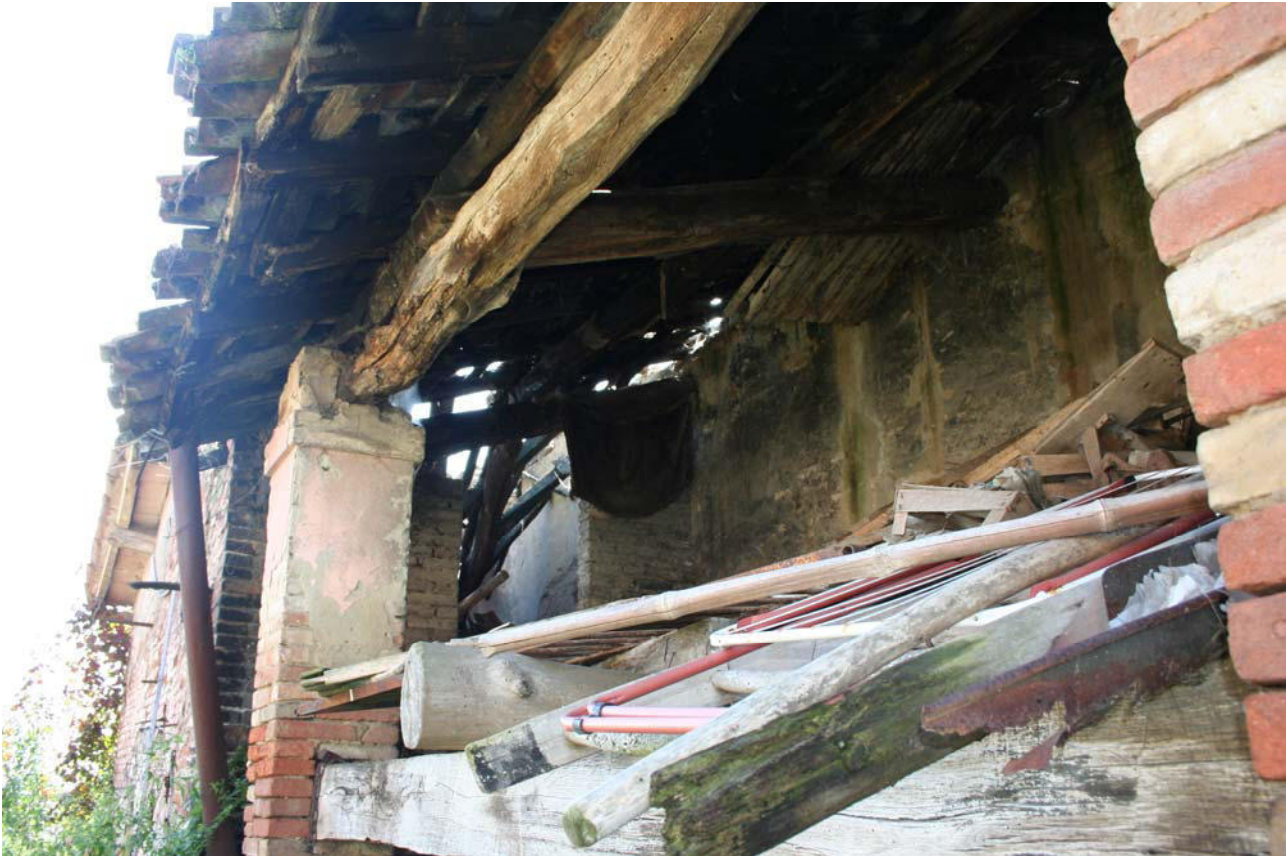
Foto 7 – porzione B - fronte sud ovest

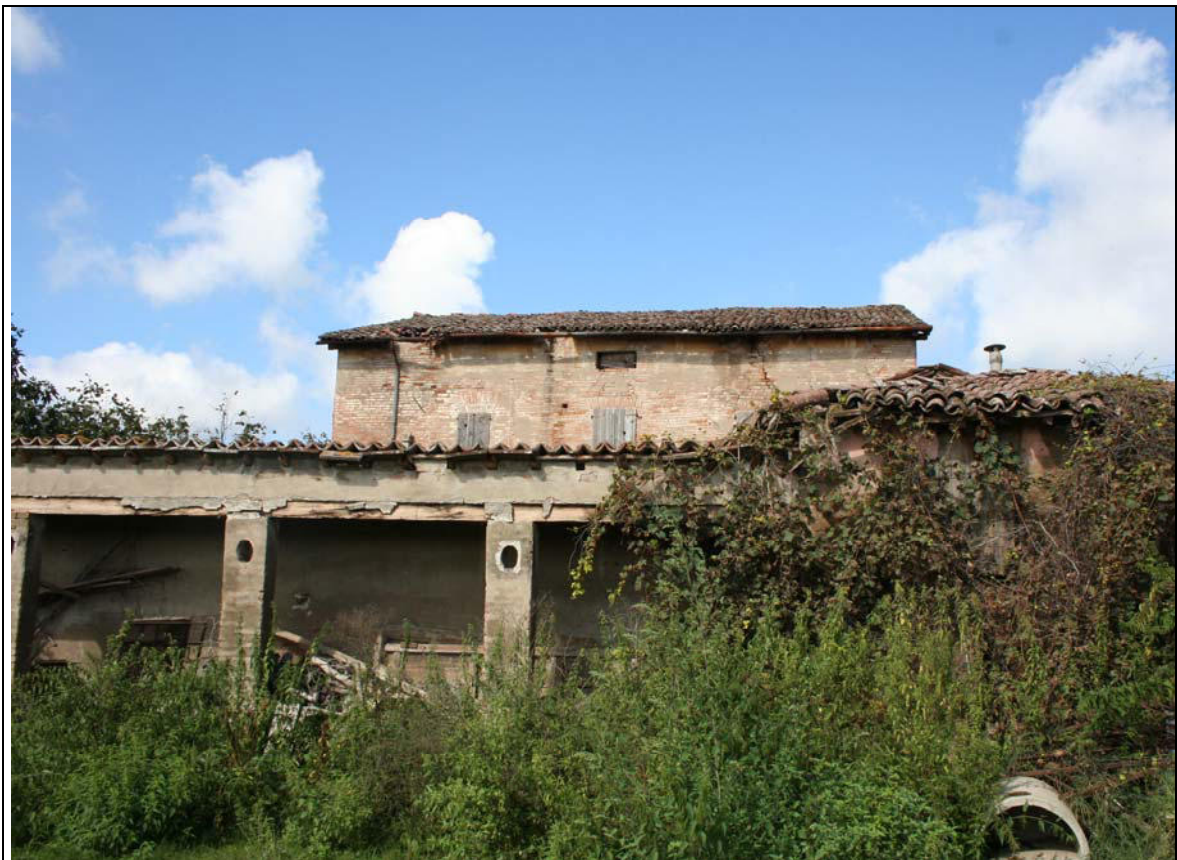
Foto n.6 particolare crollo copertura
