**SCHEDA 07-**Identificazione immobile:

Via Serrasina 570

Foglio 44, mappale 66 (fienile) e mappale 65 (immobile ad elementi giustapposti)

#### Stato dell'arte post sisma:

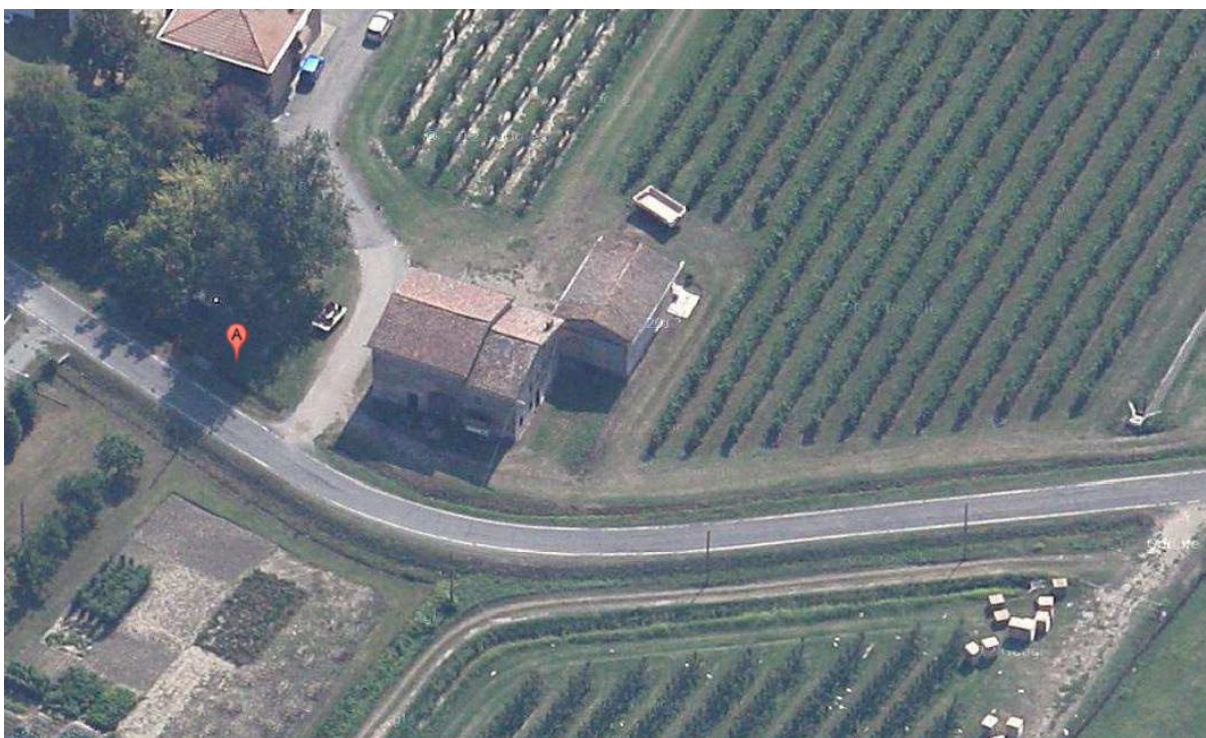
Vista dei fabbricati da nord ovest (Fonte Google maps)

Gli edifici sono stati costruiti riproponendo la disposizione della corte ad L, ove il fabbricato principale ad elementi giustapposti è disposto con asse parallelo a Via Serrasina. Il fienile chiude la corte sul fronte ovest.

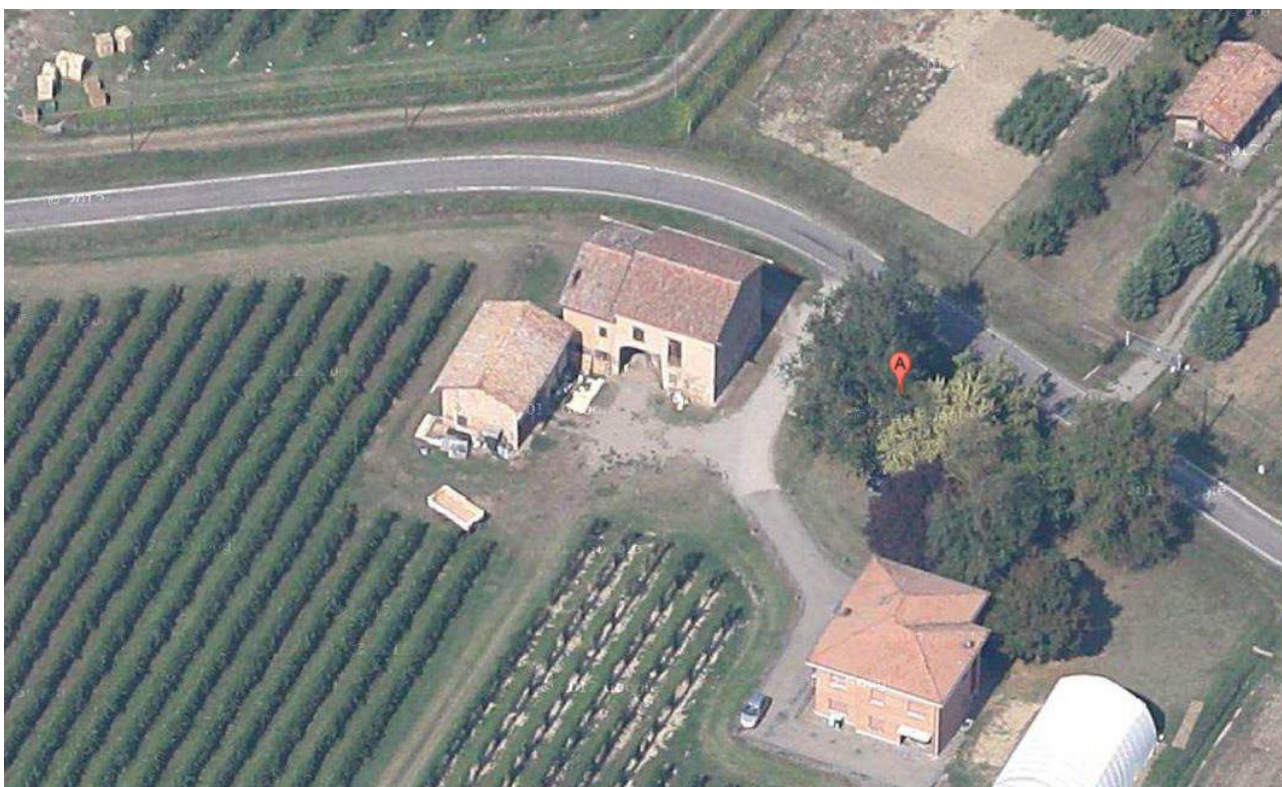
I due fabbricati sono costruiti ad una distanza tra loro di un paio di metri e presentano il paramento esterno in muratura intonacato.

Vista dei fabbricati da sud est (Fonte Google maps)

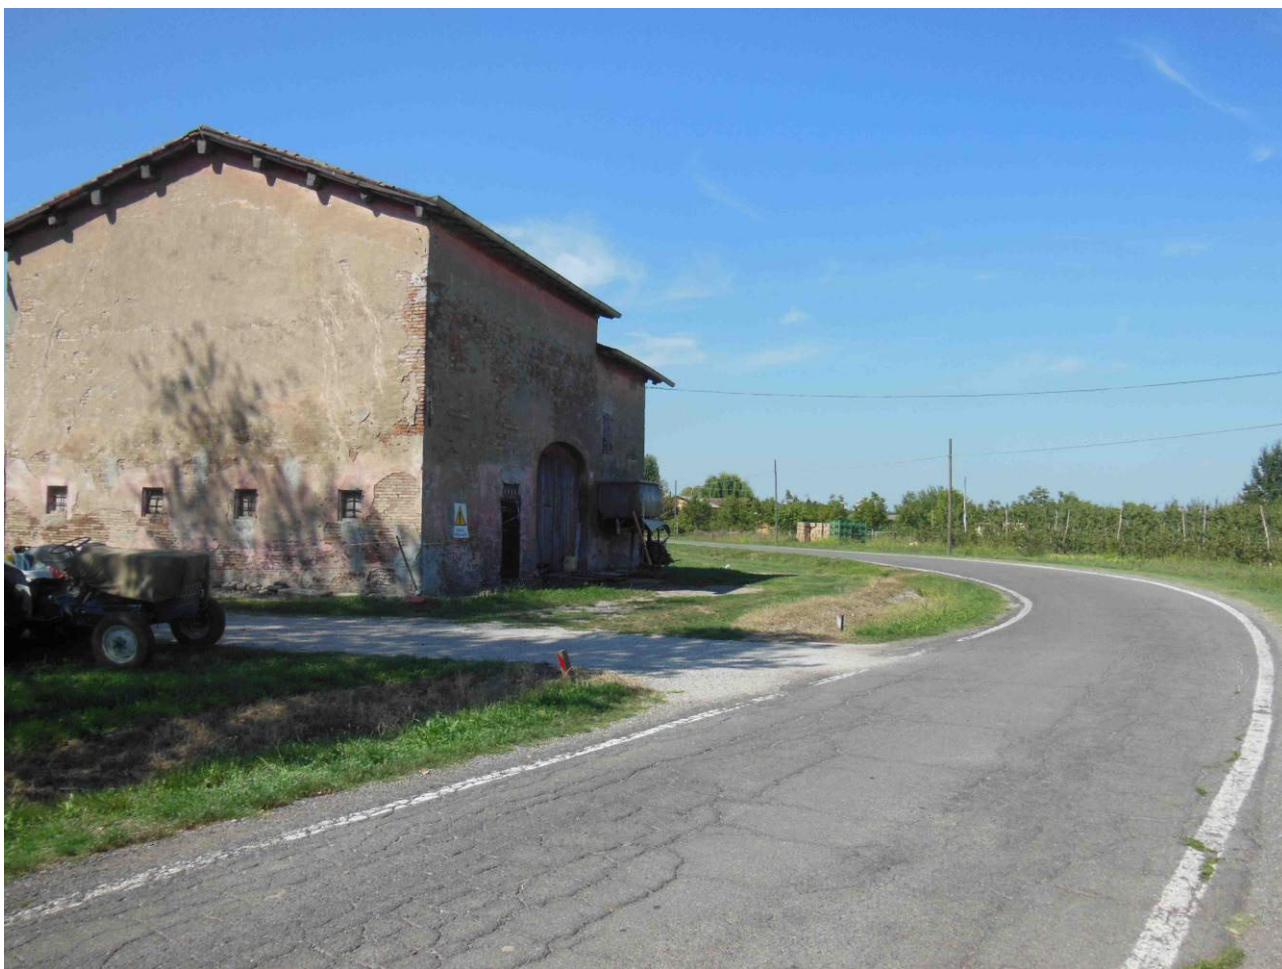
Documentazione fotografica: Vista da Via Serrasina, nord-est (settembre 2013)

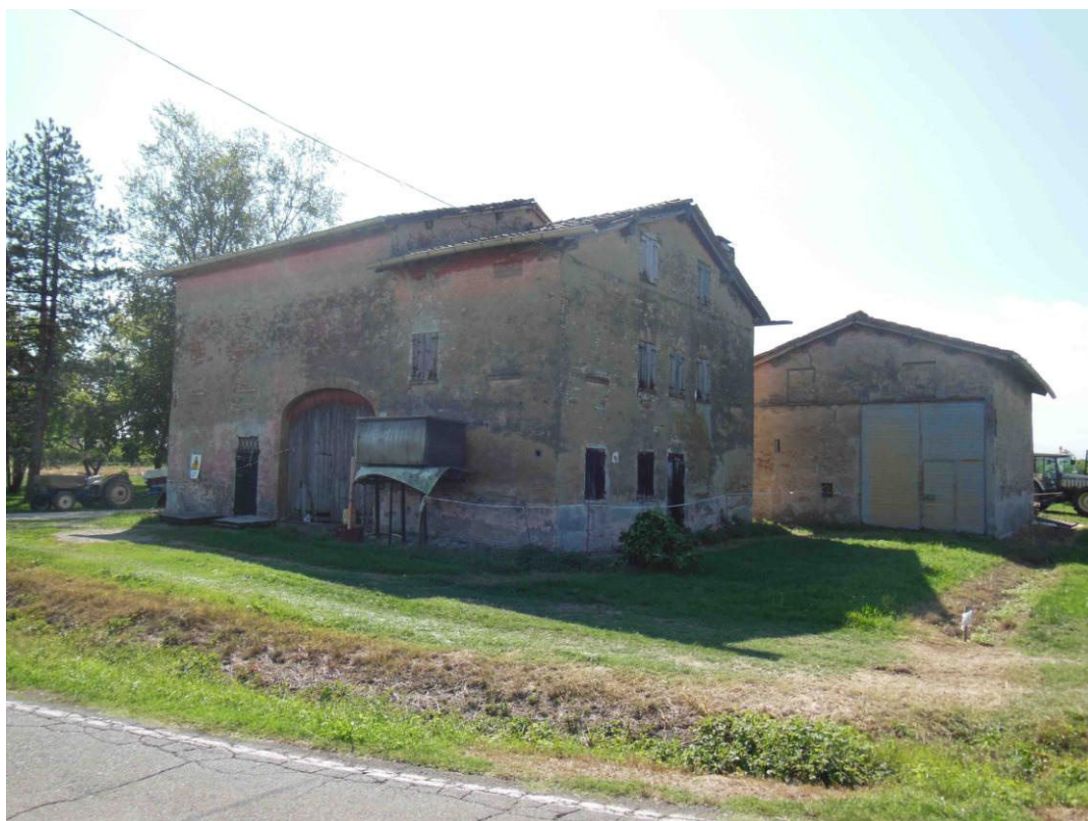
Il corpo di fabbrica ad elementi giustapposti (mapp. 65), ricade completamente nella fascia di rispetto stradale, e presenta la porta morta su entrambi i prospetti contrapposti. La pianta è rettangolare e si articola su due livelli più sottotetto nella porzione abitativa posta verso oriente. La copertura è a due falde di cui, quella posta sul volume produttivo, in posizione ribassata rispetto all'altra. L'edificio veniva utilizzato da decenni solo per uso deposito agricolo a seguito della costruzione della nuova abitazione rurale.

Documentazione fotografica: Vista da Via Serrasina, nord.  
In primo piano il deposito/abitazione (settembre 2013)

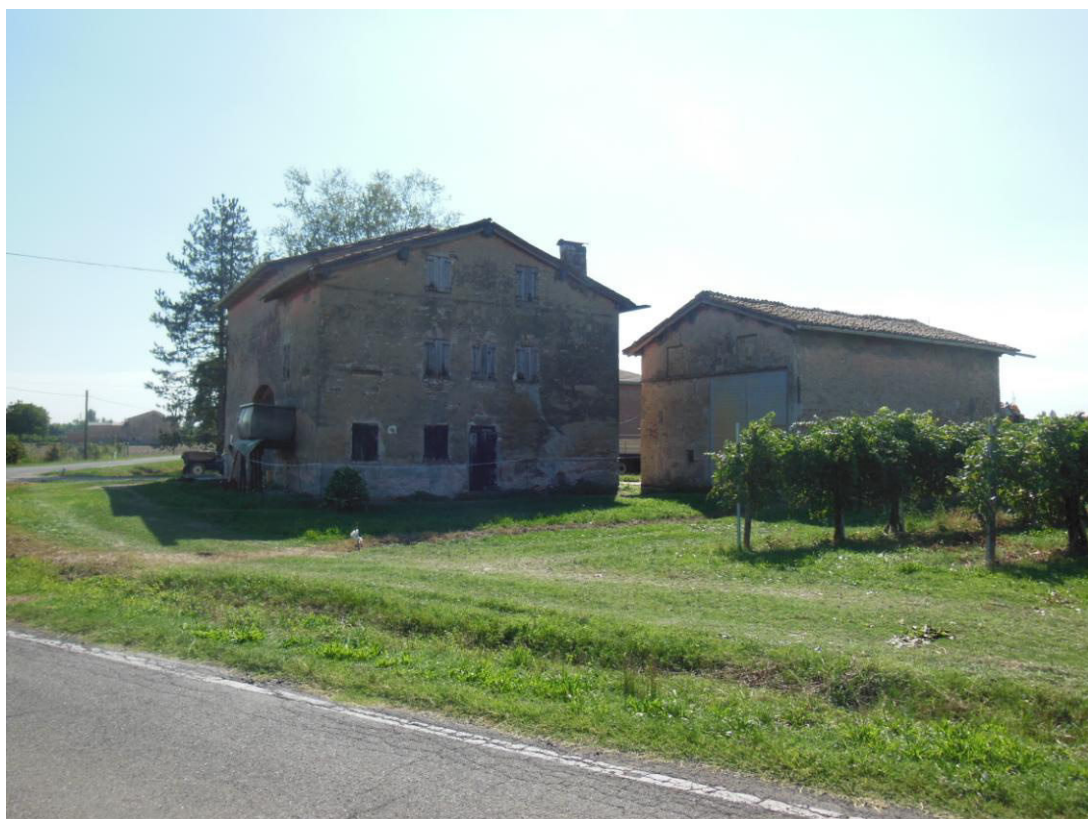
Documentazione fotografica: Vista da Via Serrasina, nord ovest (settembre 2013)

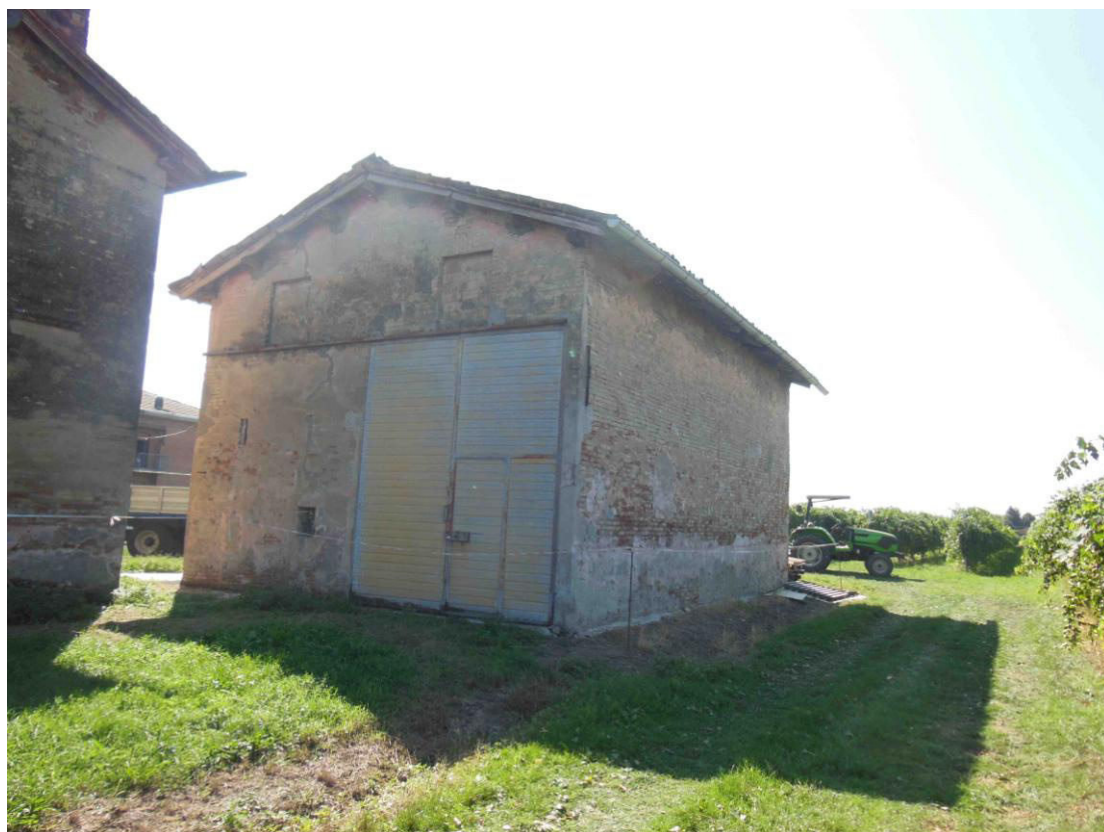
Il deposito agricolo (mapp.66), ricade solo parzialmente all'interno della fascia di rispetto stradale, presenta pianta rettangolare e si articola su due livelli, di cui quello superiore molto basso, con copertura a due acque. Il prospetto est è caratterizzato da un'ampia bucatura ad arco che adduce ad un androne.

Documentazione fotografica: Vista da nord, da Via Serrasina, del fienile (settembre 2013)

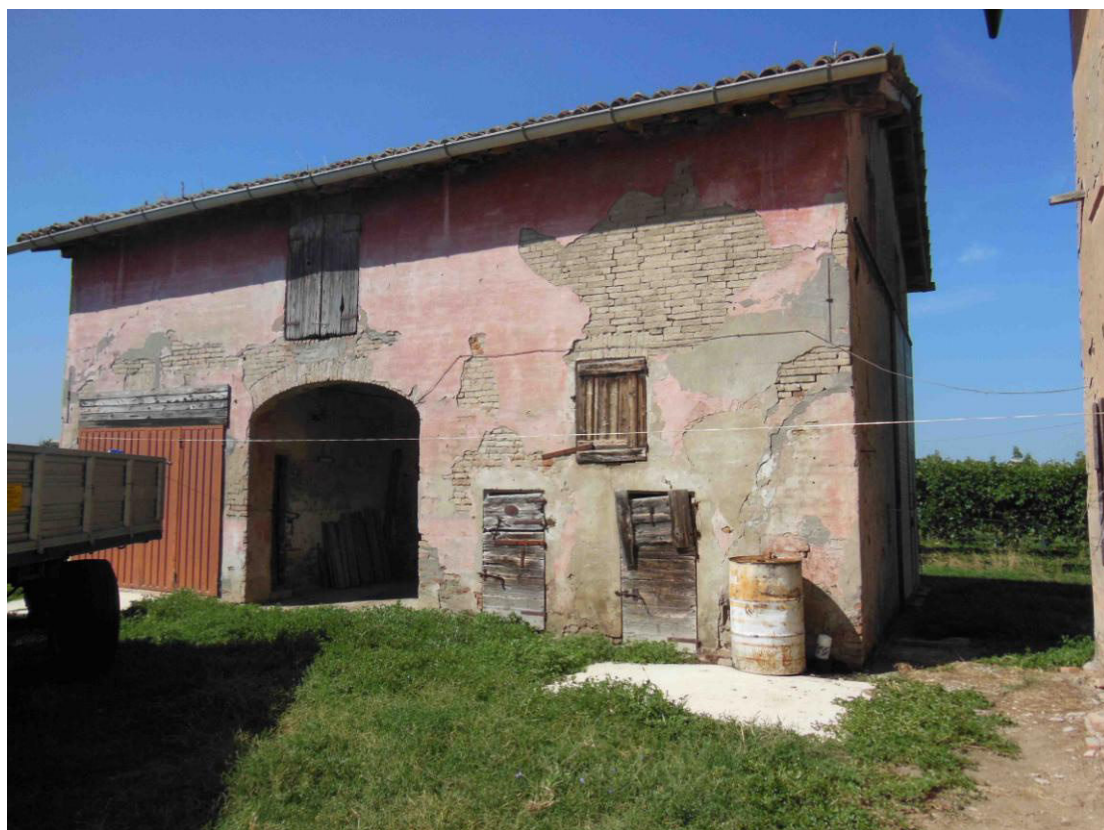
Documentazione fotografica: Vista da est del fienile (settembre 2013)

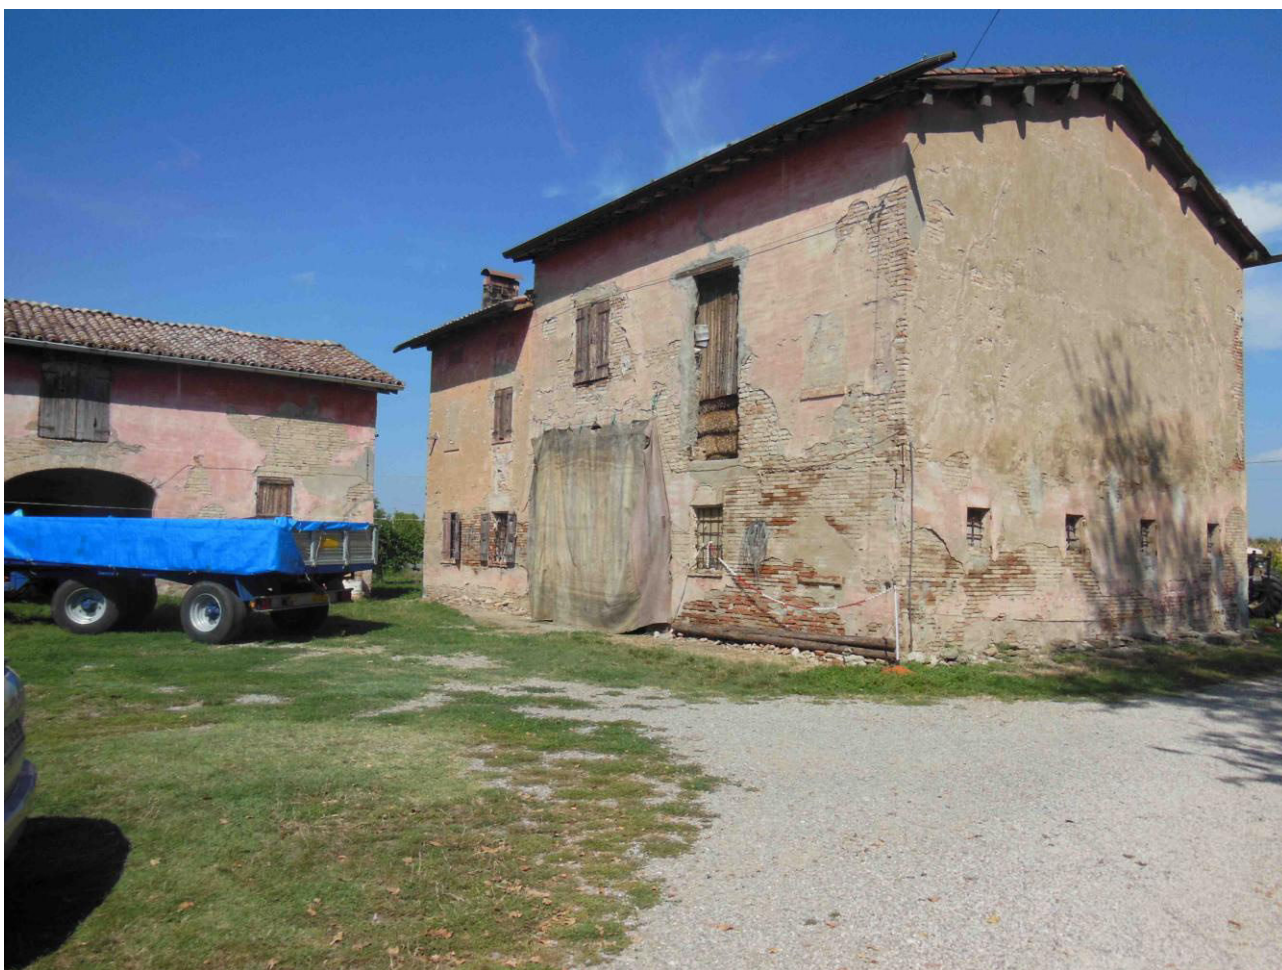
Documentazione fotografica: Vista da sud est dell'aia. In primo piano l'abitazione/deposito (settembre 2013)
