**SCHEDA 16-**Identificazione immobile:

Via Santa Maria 207

Foglio 29, mappale 206

Scheda Aedes: n. 5286 del 08.06.2012, Esito di inagibilità E

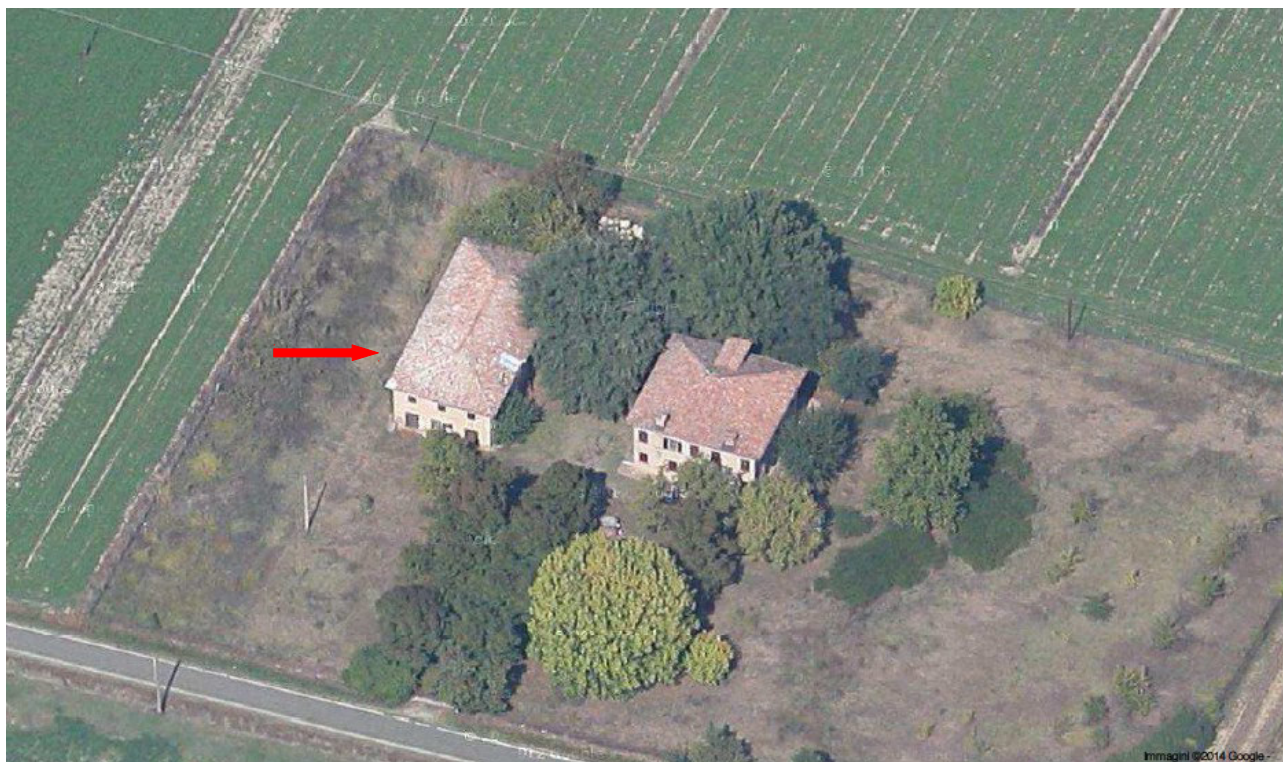
Vista della corte colonica da sud (Fonte Google maps)

L'edificio ad uso stalla fiene si colloca all'interno del perimetro di Corte colonica integra individuato dalla pianificazione vigente. La corte si compone di due soli edifici, una casa colonica e la stalla fiene, disposti ad elementi separati, la prima verso oriente rispetto il vialetto d'accesso, e la seconda verso ovest. La corte si è preservata nei tratti del vialetto d'accesso alberato ed in alcune essenze d'alto fusto poste nelle immediate vicinanze dei fabbricati, il resto del cortile appare in stato

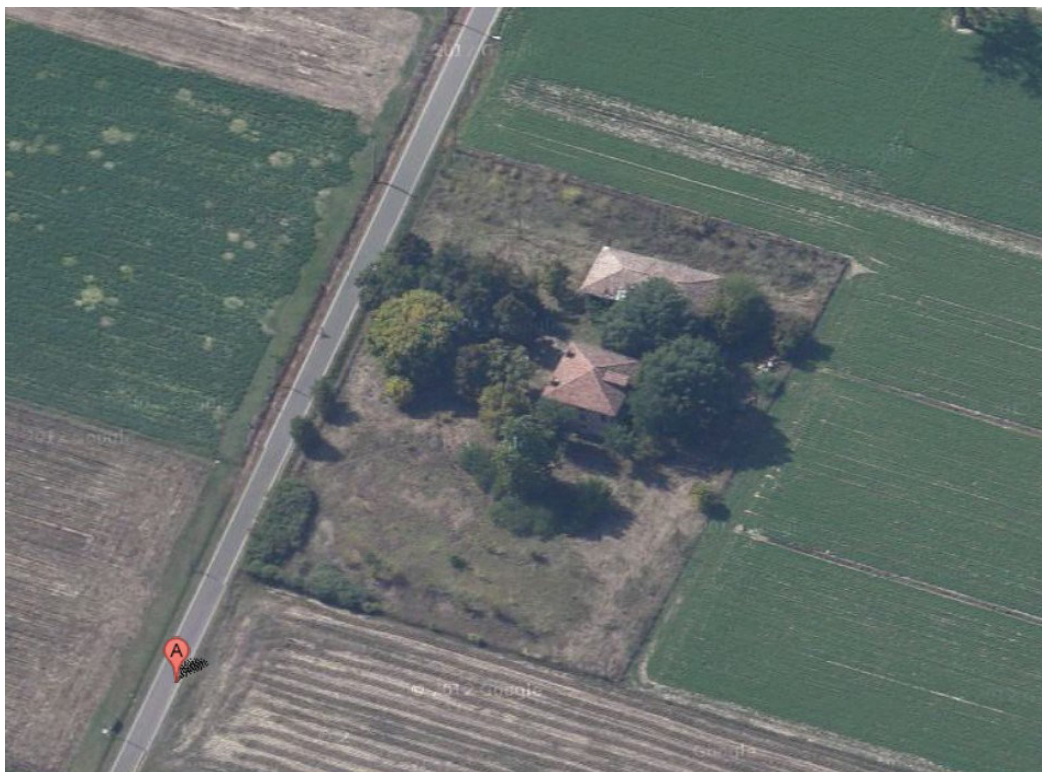
*Vista della corte da est (Fonte Google maps)*

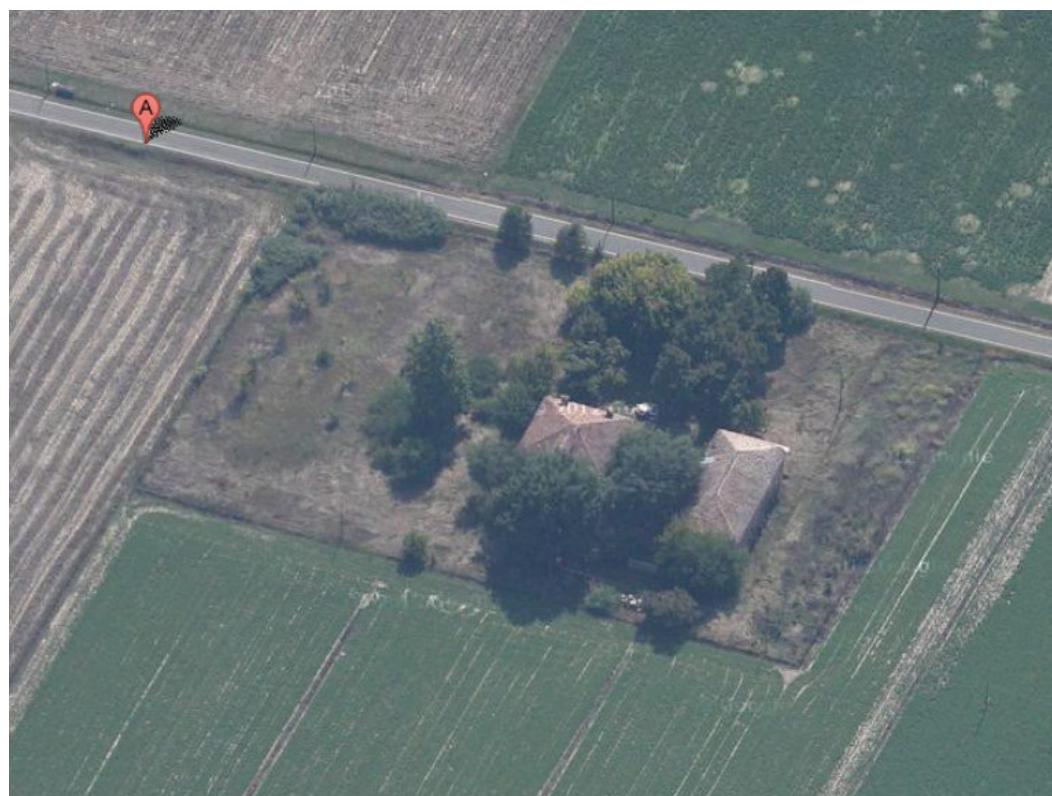
*Vista della corte colonica da nord (Fonte Google maps)*

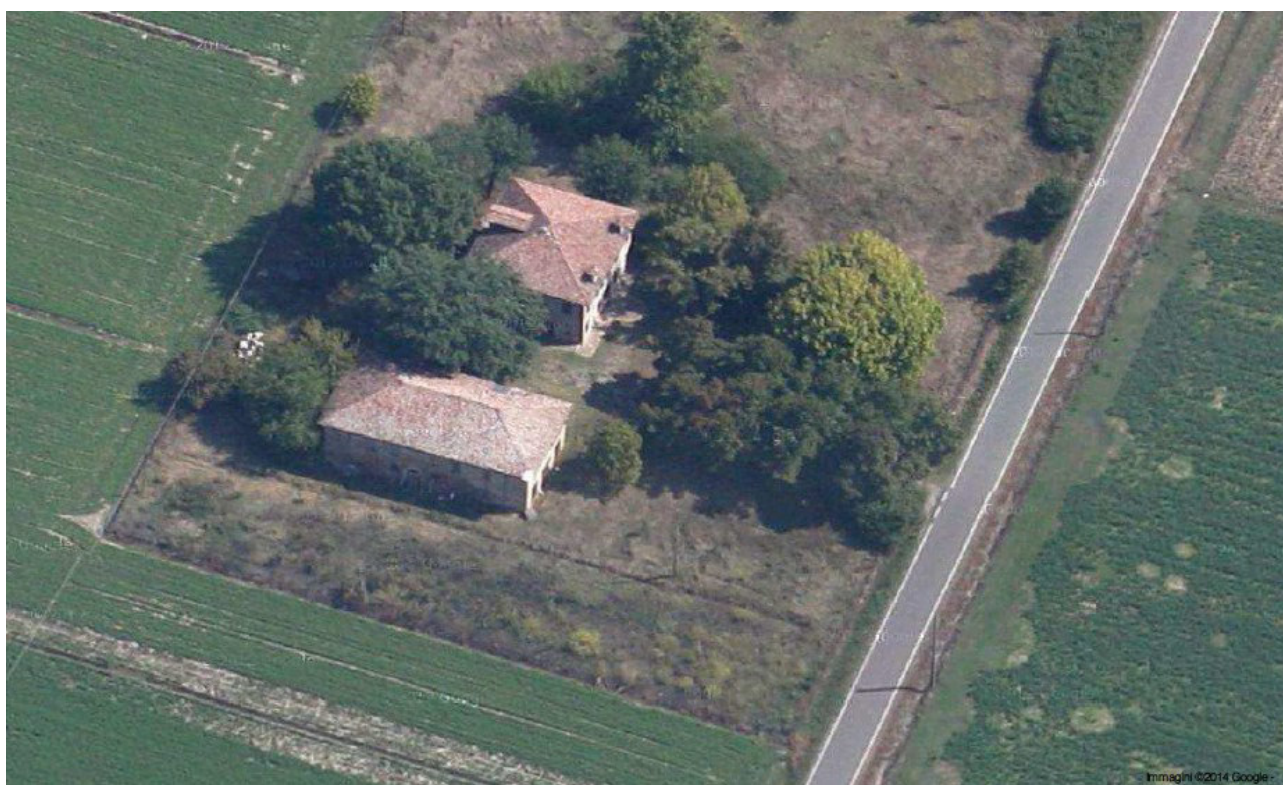
Il fabbricato in oggetto, individuato come fienile, si presenta a pianta rettangolare disposta ortogonalmente all'asse stradale ed articolata su due livelli. In origine l'immobile aveva una porzione abitativa, testimoniata dal fatto che nella porzione sud trovano spazio due locali ripostiglio con in adiacenza una cantina ed una cucina da cui si può accedere, attraverso una scala ad unica rampa, alle camere superiori. La porzione verso nord, caratterizzata da un'ampia bucatura ad arco ribassato sul fronte est, ospita i locali di servizio alla produzione, di cui un'ampio spazio a doppio volume. La copertura è a padiglione con struttura lignea e manto in coppi. I prospetti presentano aperture regolari e ritmicamente disposte.

Nell'angolo a nord est è presente, presumibilmente coevo, un basso servizio a pianta rettangolare e copertura a due acque.

*Vista del fabbricato da ovest (Fonte Google maps)*
