SCHEDA 18-Identificazione immobile:

Via Ca' Vecchia 338

Foglio 50, mappale 128

Piano della Ricostruzione:

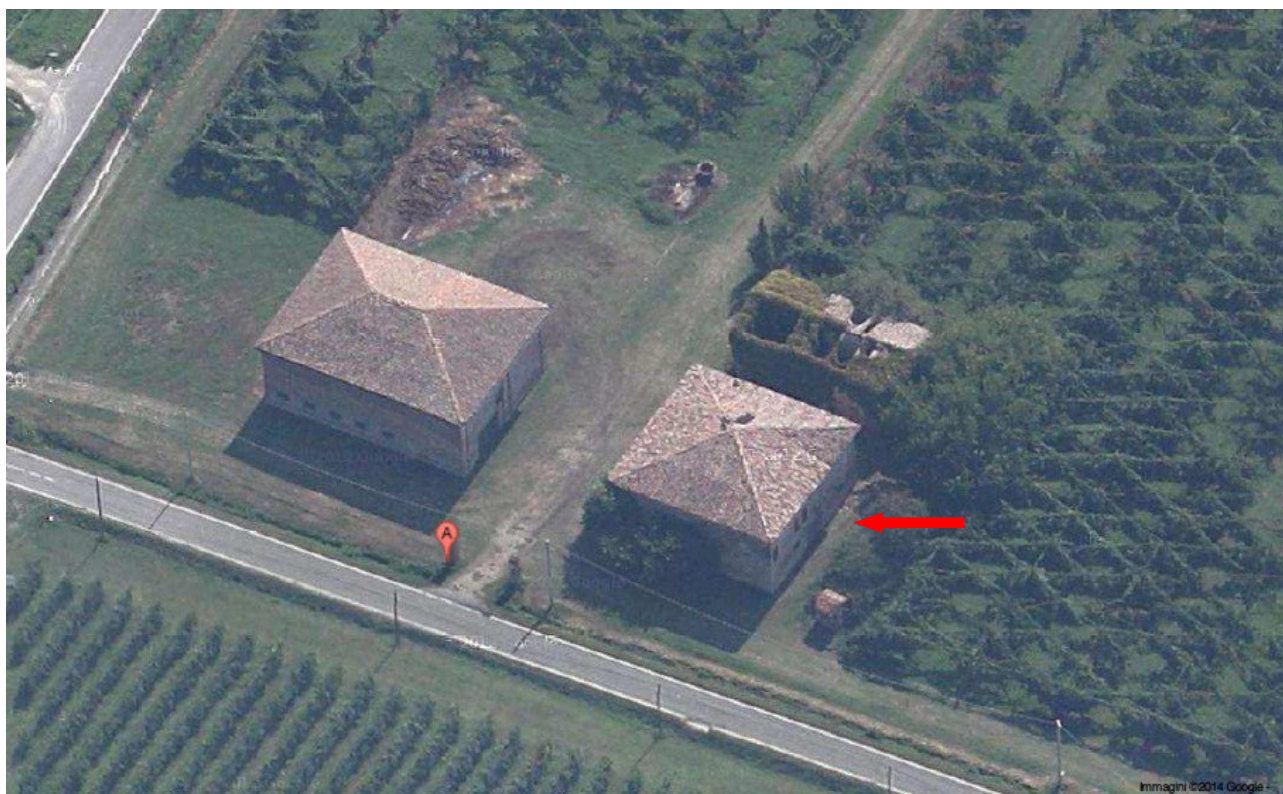
Vista della corte colonica da nord (Fonte Google maps)

La corte ad elementi separati disposti ad L, si compone di tre immobili, di cui una stalla fienile e l'abitazione colonica disposte allineate sul fronte stradale, ai lati del vialetto d'accesso. Sul retro della casa si trova l'annesso ormai diruto. Il rispetto stradale interessa i due fabbricati principali della corte.

Trattasi di abitazione a pianta quadrangolare con copertura a padiglione dalla struttura lignea e manto in coppi. I piani di calpestio sono due più un basso sottotetto areato da piccole finestrelle. Il paramento murario è intonacato e tinteggiato e presenta bucatore regolari e ritmicamente disposte.

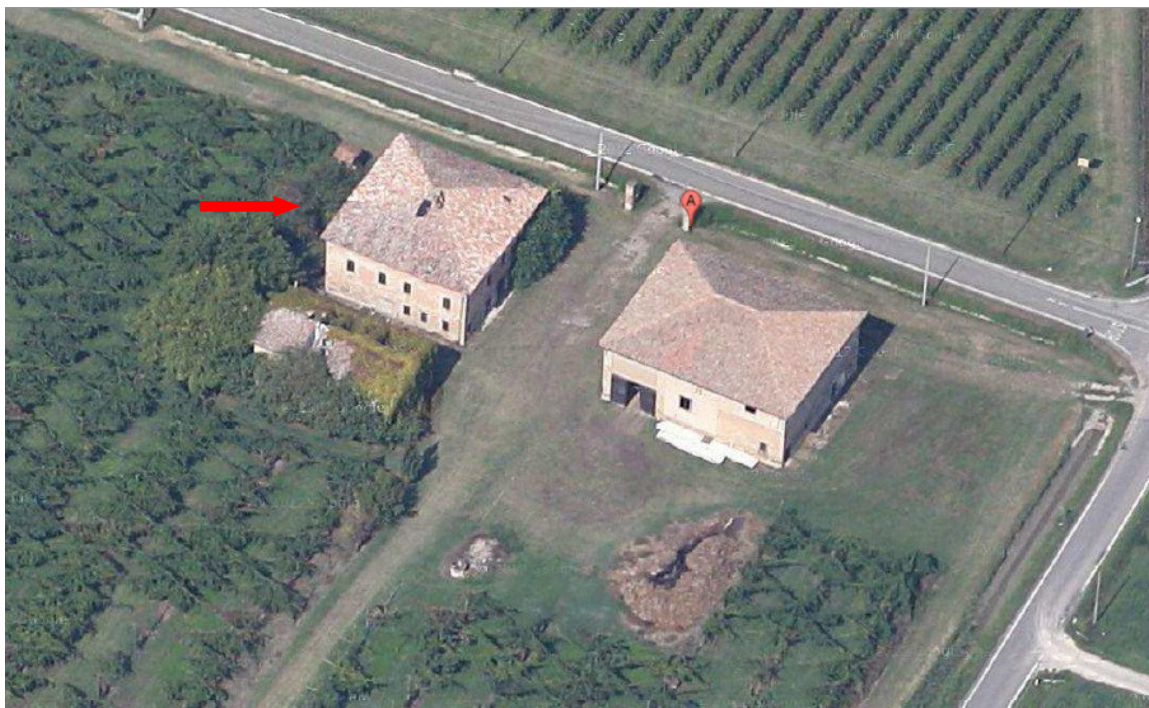
Vista della corte da sud (Fonte Google maps)

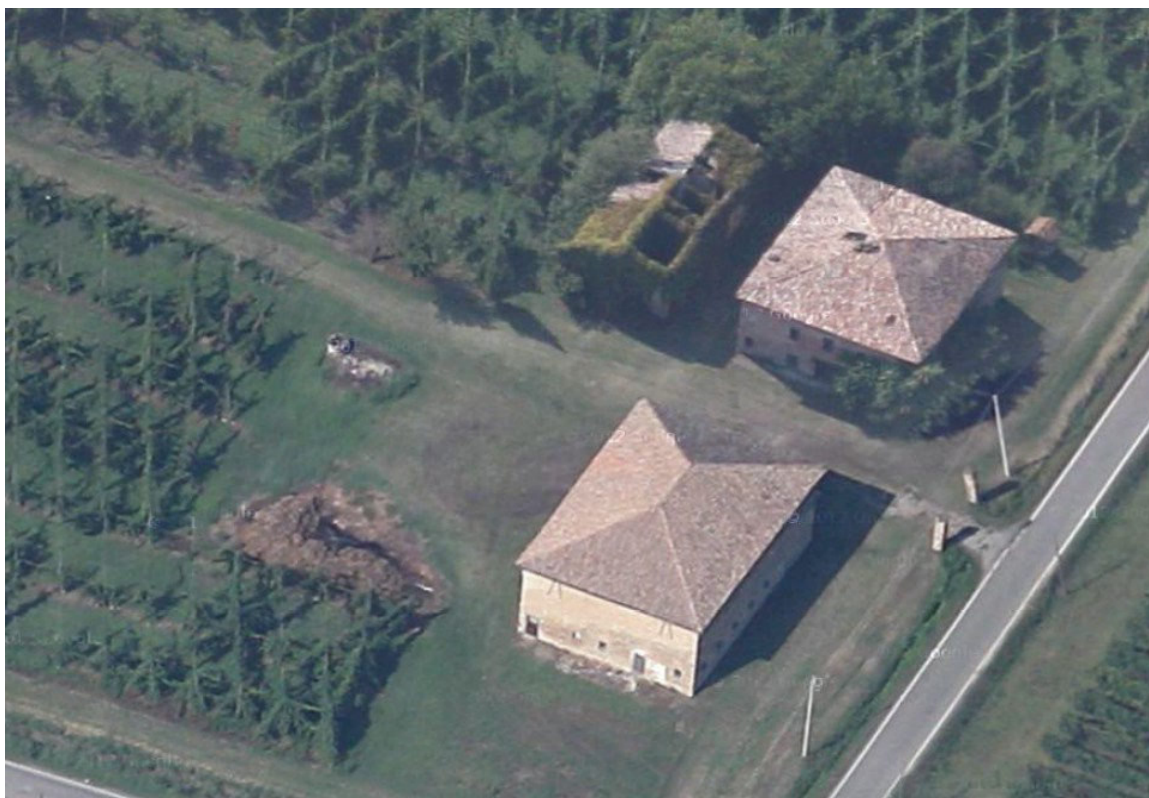
Vista della corte da est (Fonte Google maps)

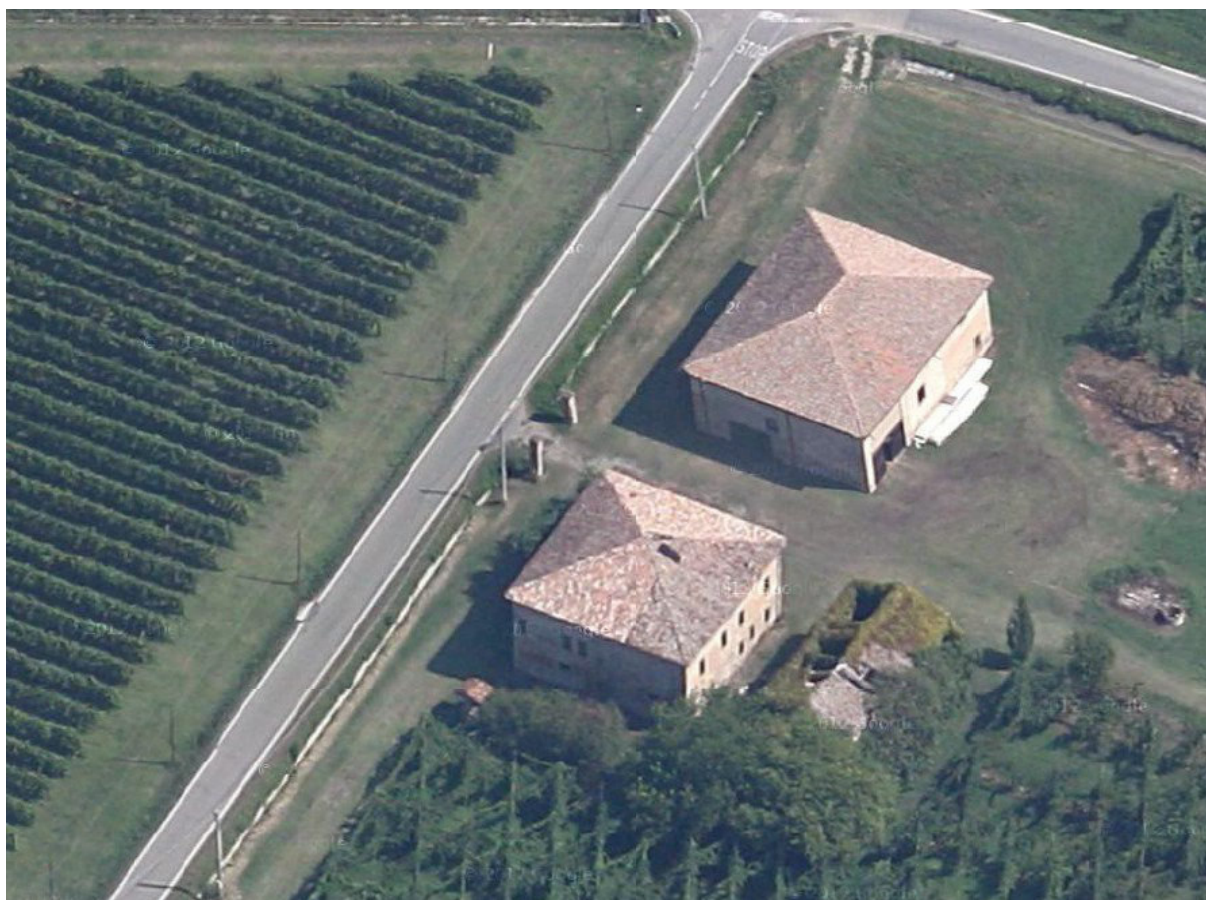
Vista della corte da ovest (Fonte Google maps)

La corte colonica, con tutti e tre i fabbricati, ha una prima testimonianza nella Carta Carandini del 1821-1828.

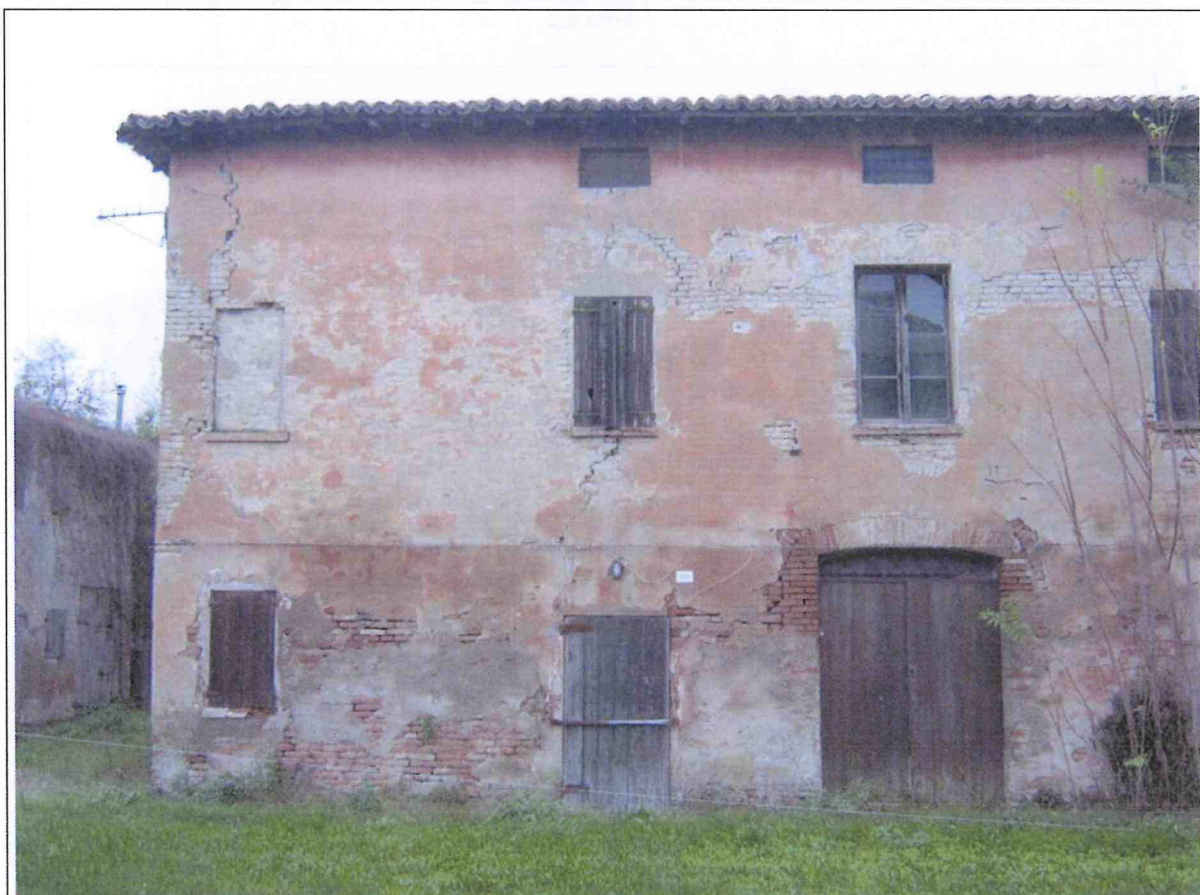
Foto n.1

ALTERAZIONE TIPOLOGICA		COMPROMISSIONE (immagine, materiale)		STATO DI CONSERVAZIONE EDILIZIA		DEGRADO	
<input checked="" type="checkbox"/>	Assente	<input type="checkbox"/>	Assente	<input checked="" type="checkbox"/>	Cattivo	<input checked="" type="checkbox"/>	Generale fatiscenza
<input type="checkbox"/>	Leggero	<input type="checkbox"/>	Leggero	<input type="checkbox"/>	Mediocre	<input type="checkbox"/>	Crollo parziale
<input type="checkbox"/>	Grave	<input checked="" type="checkbox"/>	Grave	<input type="checkbox"/>	Buono	<input type="checkbox"/>	Crollo totale
<input type="checkbox"/>	Totale	<input type="checkbox"/>	Totale	<input type="checkbox"/>	Ottimo	<input type="checkbox"/>
