SCHEDA 21-Identificazione immobile:

Via Serrasina 668

Foglio 44, mappale 76, subb. 8, 9, 10, 11 e 12

Stato dell'arte post sisma:

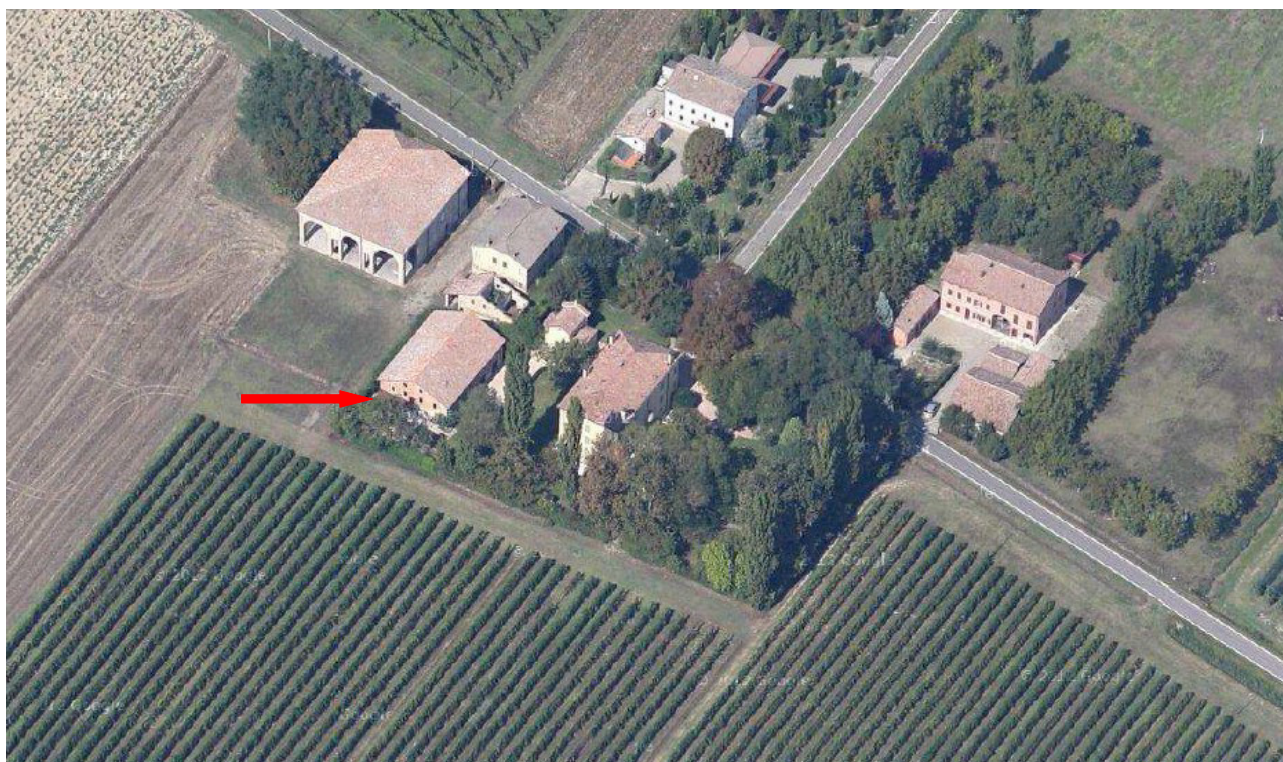
Vista della corte colonica da sud (Fonte Google maps)

La corte ad elementi separati, si compone di diversi immobili. Con accesso ad Via Serrasina, in prossimità del Fienile, si dispongono ad L, il fienile stesso e tre case coloniche, tutti sorti a servizio del fondo agricolo. Percorrendo Via Serrasina verso ovest, un secondo accesso consente di entrare nella parte padronale della corte, ove si trova la Villa e la chiesa.

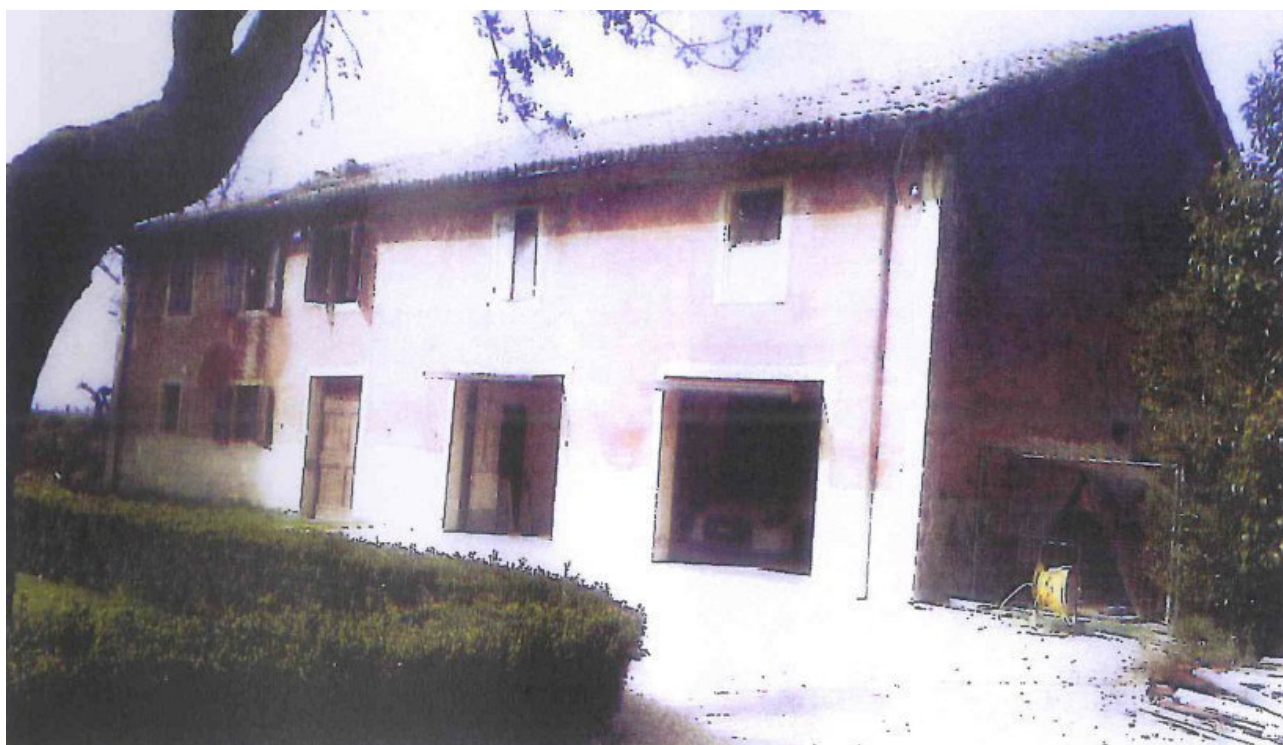
Documentazione fotografica – prospetto ovest (Fonte Google maps)

Trattasi di edificio ad uso abitazione e servizi, a pianta rettangolare con copertura a capanna dalla struttura lignea e manto in coppi. I piani di calpestio sono due di cui il piano terra desinato a servizi all'abitazione ed all'agricoltura, mentre al primo piano si trovano le camere della residenza oltre a

locali di deposito. Un terzo livello è costituito da un sottotetto con altezza media di 135 cm circa. Le bucatore sono regolari e ritmicamente disposte.

Nella perizia asseverata, il tecnico dichiara un livello di operatività E2 ed assevera “*che nella fattispecie sia necessario revisionare i vincoli stabiliti dalla pianificazione ascritti e disciplinati ai fabbricati in oggetto in quanto il pregiudizio strutturale e tipologico funzionale documentato prodotto dal sisma non consentono il recupero degli edifici se non attraverso la completa demolizione e ricostruzione degli stessi*”.

A seguito della presentazione della perizia asseverata che attesta il pregiudizio strutturale dell'immobile, nonché la sua condizione di pericolo per la pubblica incolumità, valutato lo stato generale di manutenzione dello stesso, si accoglie la richiesta presentata, procedendo con la cancellazione del vincolo di pianificazione comunale insistente sull'immobile, modificando a tal riguardo la tavola 2 di PSC come in allegato.
