**SCHEDA 03-**Identificazione immobile:

Via Gambisa 325

Foglio 21, mappale 75

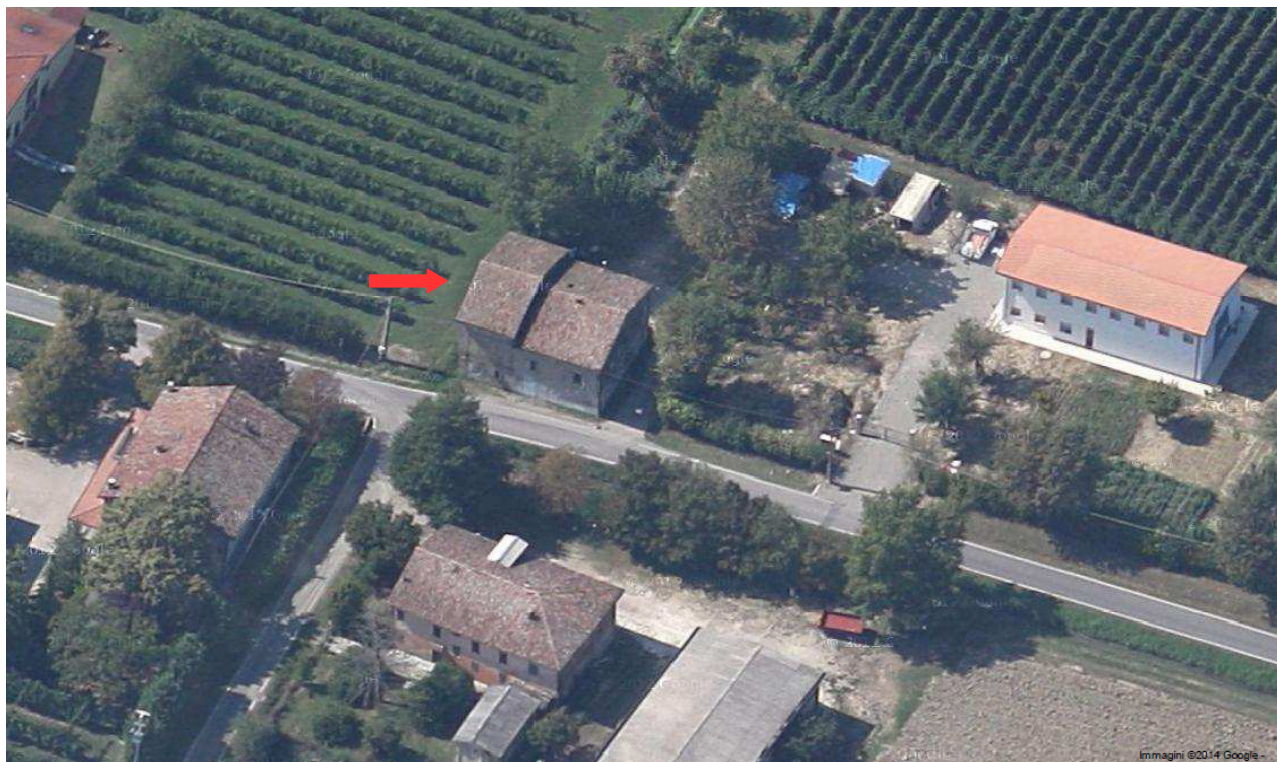
Esso si presenta con una porzione originariamente abitativa verso nord ed una porzione ad uso stalla fienile verso sud, con copertura a due falde in posizione più elevata di quella insistente sulla residenza. Sul prospetto ovest è presente un'ampia apertura ad arco ribassato che conduce all'androne, elemento di connessione tra la residenza e la stalla. Il paramento esterno in muratura era stato intonacato.

Vista del fabbricato da nord est (Fonte Google maps)

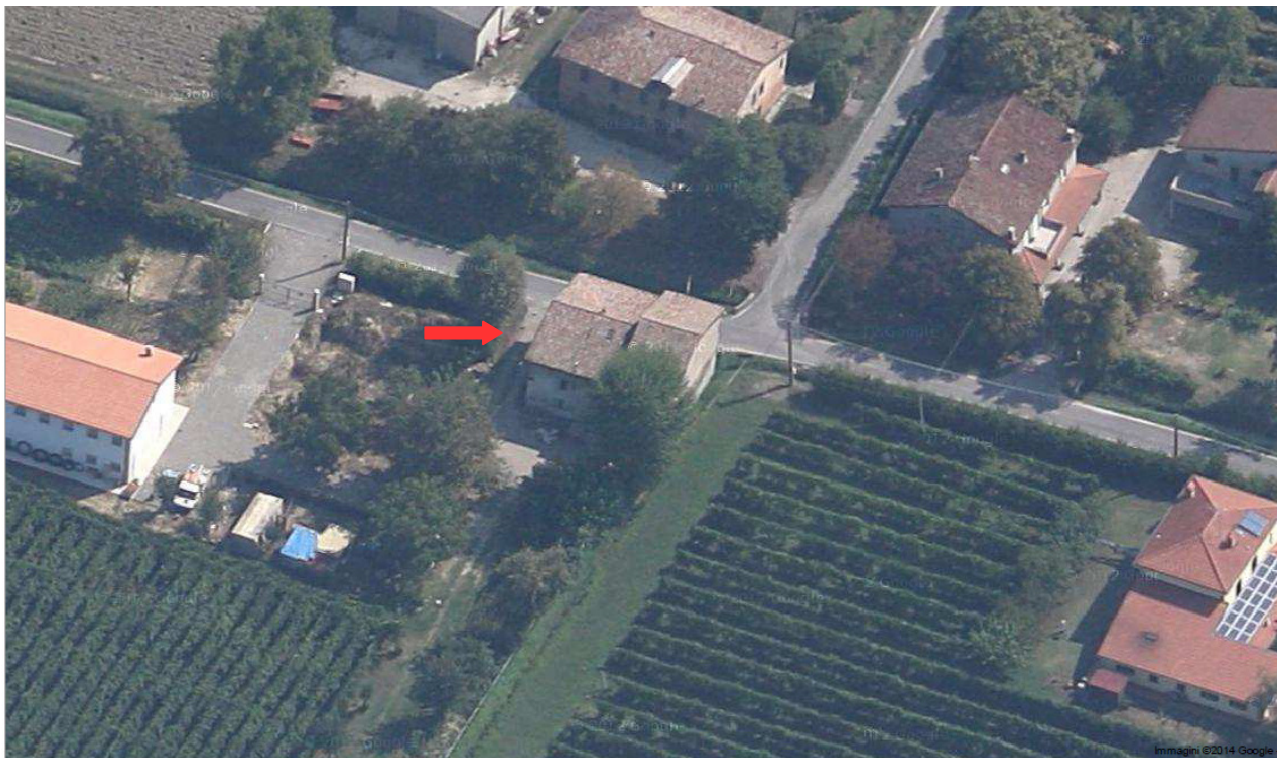
Vista del fabbricato da sud ovest (Fonte Google maps)

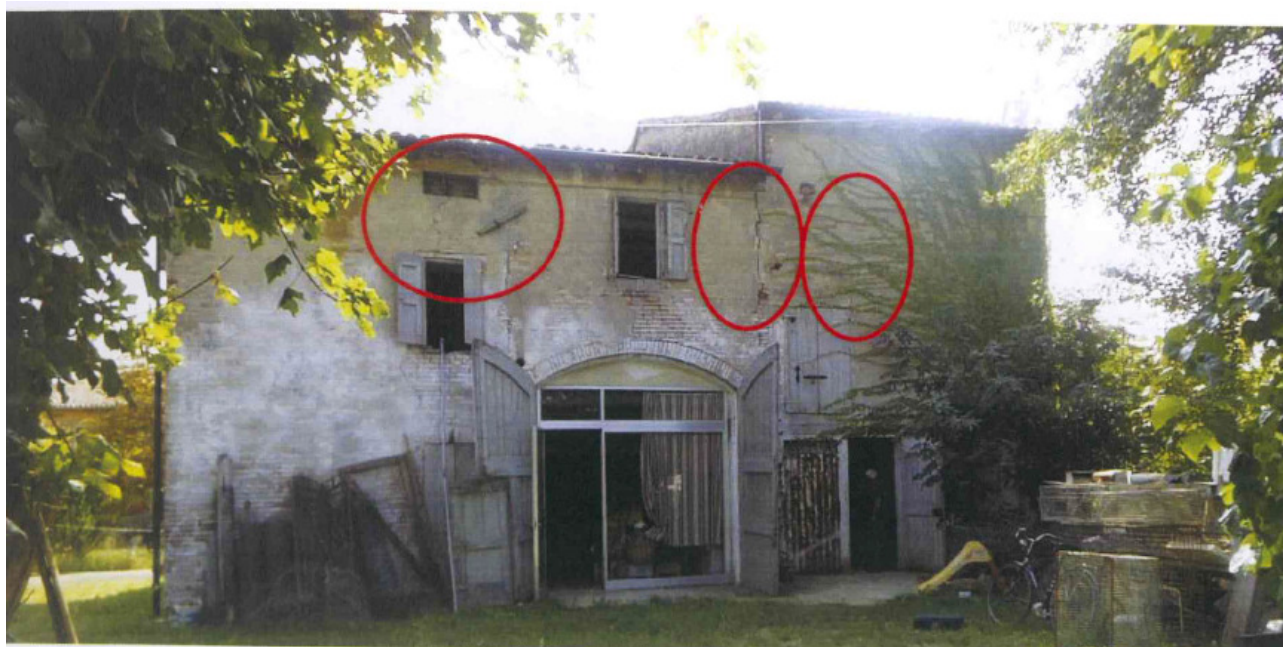
A seguito degli eventi sismici del 20 e 29 maggio 2012, l'immobile, utilizzato come deposito agricolo, è stato oggetto di sopralluogo da parte delle squadre Aedes in data 22.06.2012 che hanno riscontrato un danno di entità E. In data 19.07.2012 prot. n. 806 è stata emessa ordinanza di inagibilità n.194/2012.

Nella perizia asseverata presentata in data 21/12/2013, di cui al prot. 17468, il tecnico “*dichiara che, nella fattispecie sia necessario revisionare i vincoli stabiliti dalla pianificazione ascritti e disciplinati ai fabbricati in oggetto in quanto il pregiudizio strutturale e tipologico funzionale documentato prodotto dal sisma non consentono il recupero degli edifici se non attraverso la completa demolizione e ricostruzione degli stessi*”. Nella documentazione presentata egli dichiara un livello operativo E2.

*Documentazione fotografica: Prospetto ovest (2013)*

A seguito della presentazione della perizia asseverata che attesta il pregiudizio strutturale dell'immobile, nonché la sua posizione di pericolo per la pubblica incolumità [sulla pubblica via](#), cui si aggiungano le condizioni generali, nonché tipologiche dello stesso che non appaiono così rilevanti da essere prevalenti sull'interesse pubblico, si procede con la cancellazione del vincolo di pianificazione comunale insistente sullo stesso, modificando a tal riguardo la tavola 2 di PSC come in allegato.

Ai sensi della L.R. 16/2012, art. 4, comma 7, l'intervento di ricostruzione deve avvenire al di fuori della fascia di rispetto stradale, osservando le distanze minime tra edifici e dai confini e secondo lo schema planimetrico delle corti rurali tipiche del paesaggio agrario della bassa modenese. Nel rispetto del medesimo comma, è fatta salva la possibilità di procedere alla ricostruzione dell'edificio originario, nel rispetto della sagoma, del volume e del sedime originari, qualora l'applicazione di tali disposizioni comporti l'impossibilità alla ricostruzione dell'immobile.
