SCHEDA 08-Identificazione immobile:

Via Morello di Mezzo 473

Foglio 42, mappale 683

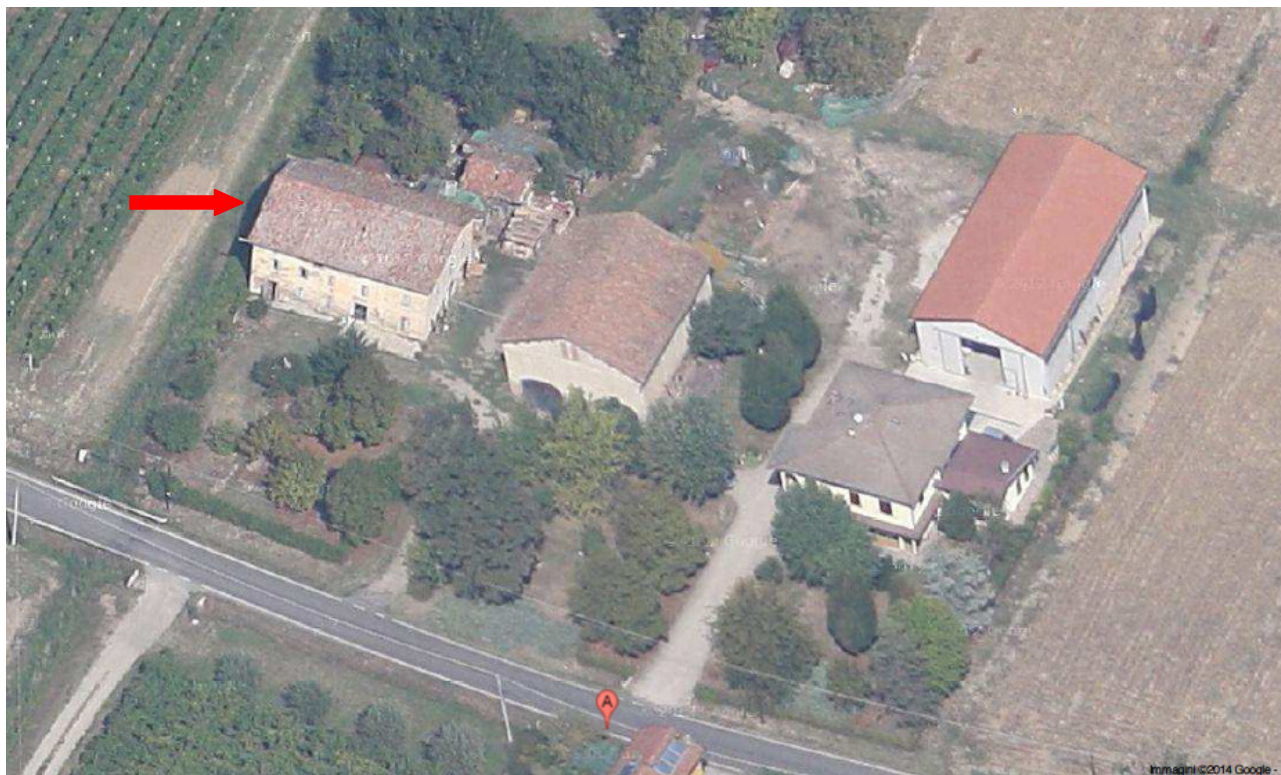
L'edificio fa parte di una corte rurale ad elementi separati affiancati. La stalla fienile è stata collocata ad est del vialetto di ingresso, mentre verso occidente si trova l'abitazione. Trattasi di edificio in linea a pianta rettangolare articolata su due livelli più sottotetto e copertura a due falde disposta parallelamente a Via Morello di Mezzo. Il fronte ovest giace sul ciglio dello Scolo Arginetto. Il paramento murario esterno è intonacato.

Le bucatore sono regolari e ritmicamente disposte.

Vista del fabbricato da sud est (Fonte Google maps)

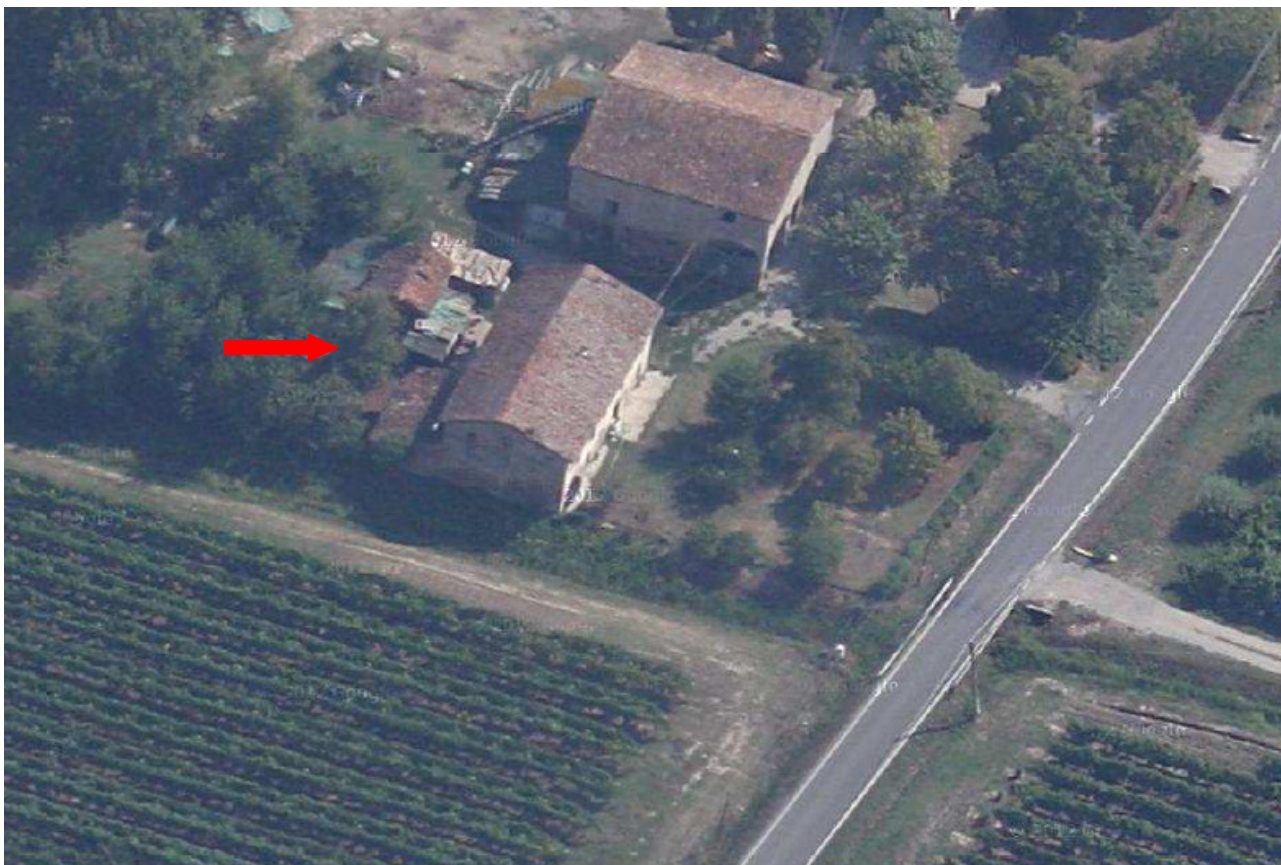
Vista del fabbricato da sud ovest (Fonte Google maps)

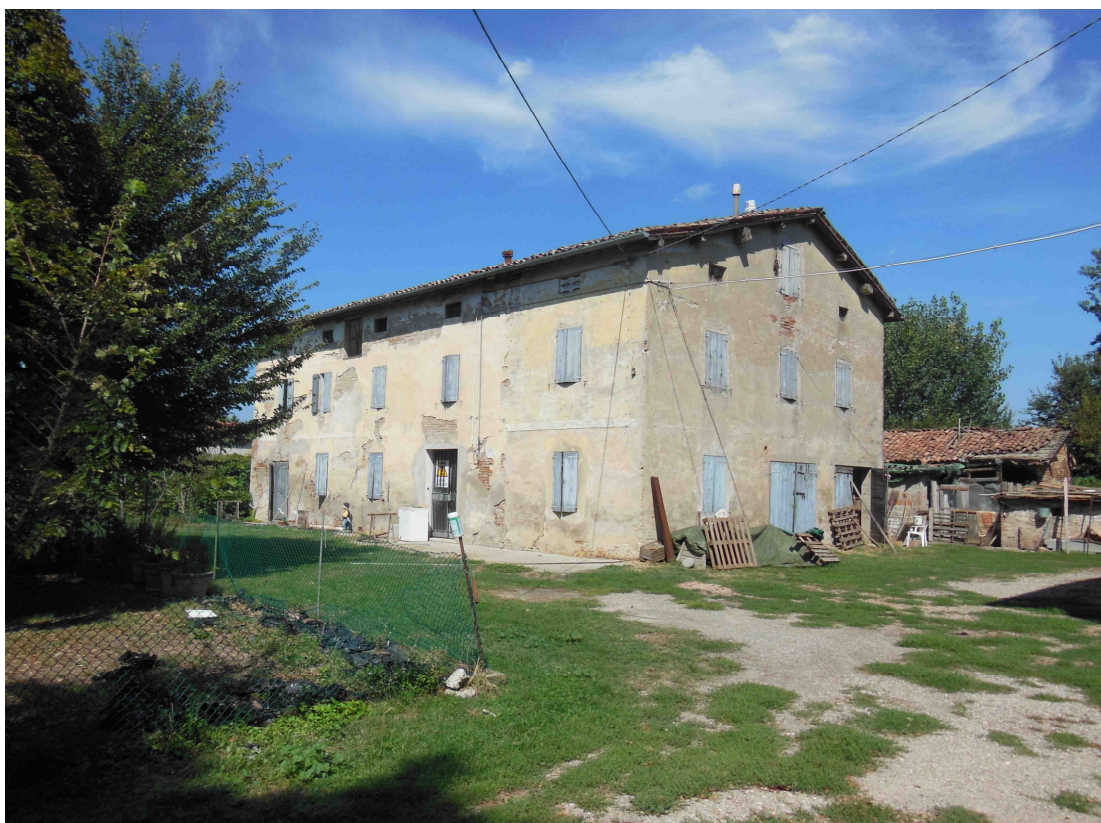
A seguito degli eventi sismici del 20 e 29 maggio 2012, l'immobile è stato oggetto di un sopralluogo da parte delle squadre Aedes in data 23.07.2012 che hanno dichiarato l'immobile Inagibile E.

Con prot. 11838 del 03.09.2013, la proprietà ha richiesto la revisione del vincolo del fabbricato ai fini della ricostruzione, secondo i contenuti della Delibera di Consiglio Comunale n. 36/2013 redatta in conformità alla L.R. 16/2012 e alle ordinanze commissariali. Il tecnico ha dichiarato la "mancanza di requisiti tipologici storici che caratterizzano il vincolo attribuito" ed ha asseverato "il pregiudizio strutturale e funzionale prodotto dal sisma che non consente il recupero dell'edificio se non attraverso la completa demolizione e ricostruzione dello stesso".

Documentazione fotografica: Vista dal vialetto d'ingresso a sud est (settembre 2013)

A seguito della presentazione della perizia asseverata che attesta il pregiudizio strutturale dell'immobile, nonché la sua condizione di pericolo per la pubblica incolumità, valutato lo stato generale di manutenzione dello stesso, unitamente alla sua collocazione sullo Scolo Arginetto nonché l'assenza di segni della tipologia edilizia della tradizione che possano essere preminenti rispetto la pubblica convenienza nell'arretramento del fabbricato dalla fascia di rispetto dello Scolo, si procede, come da richiesta presentata, con la cancellazione del vincolo di pianificazione comunale insistente sullo stesso, modificando a tal riguardo la tavola 2 di PSC come in allegato.

L'immobile potrà essere ricostruito secondo le disposizioni della L.R. 16/2012, delle ordinanze commissariali nonché di quanto disposto dal Piano della Ricostruzione ~~che fa proprie~~ **degli indirizzi di cui alle** Linee Guida della Regione Emilia Romagna "Paesaggi da Ricostruire". Esso dovrà essere riedificato al di fuori della fascia di rispetto dello Scolo Arginetto presentando un ~~Piano di Intervento Unitario~~ **Permesso di Costruire Convenzionato** che comprenda la stalla fienile adiacente, facente parte dello stesso nucleo rurale, **ai fini di una corretta valutazione dell'impatto del nuovo fabbricato sulla corte colonica di riferimento, sul paesaggio agrario e sullo Scolo Arginetto.**

Qualora sia dimostrata l'impossibilità ad edificare all'esterno della fascia di rispetto, l'immobile potrà essere ricostruito nel rispetto della sagoma, del volume e del sedime originari, ai sensi dell'art. 4, comma 7 della L.R. 16/2012, o nel rispetto di quanto disposto ai commi 4 e 5 dell'art. 4 delle Norme di Attuazione del Piano della Ricostruzione.

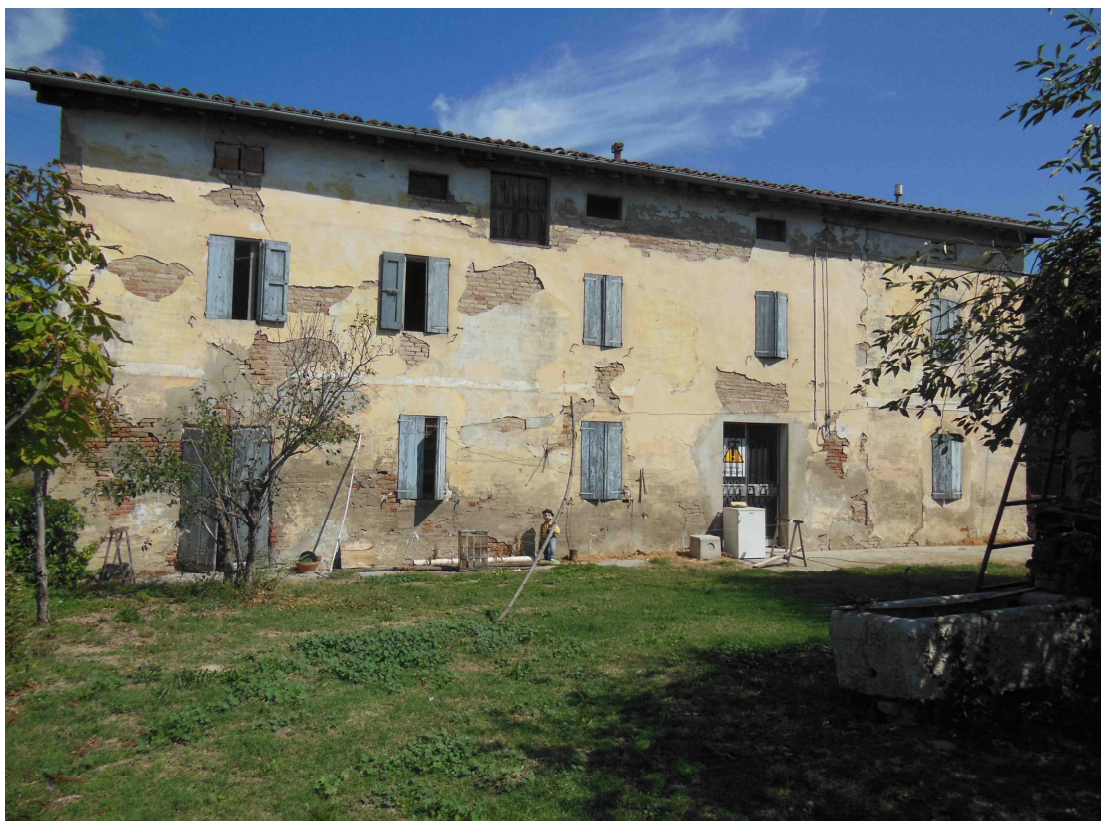
Documentazione fotografica: Vista da Via Morello di Mezzo, da sud ovest (settembre 2013)

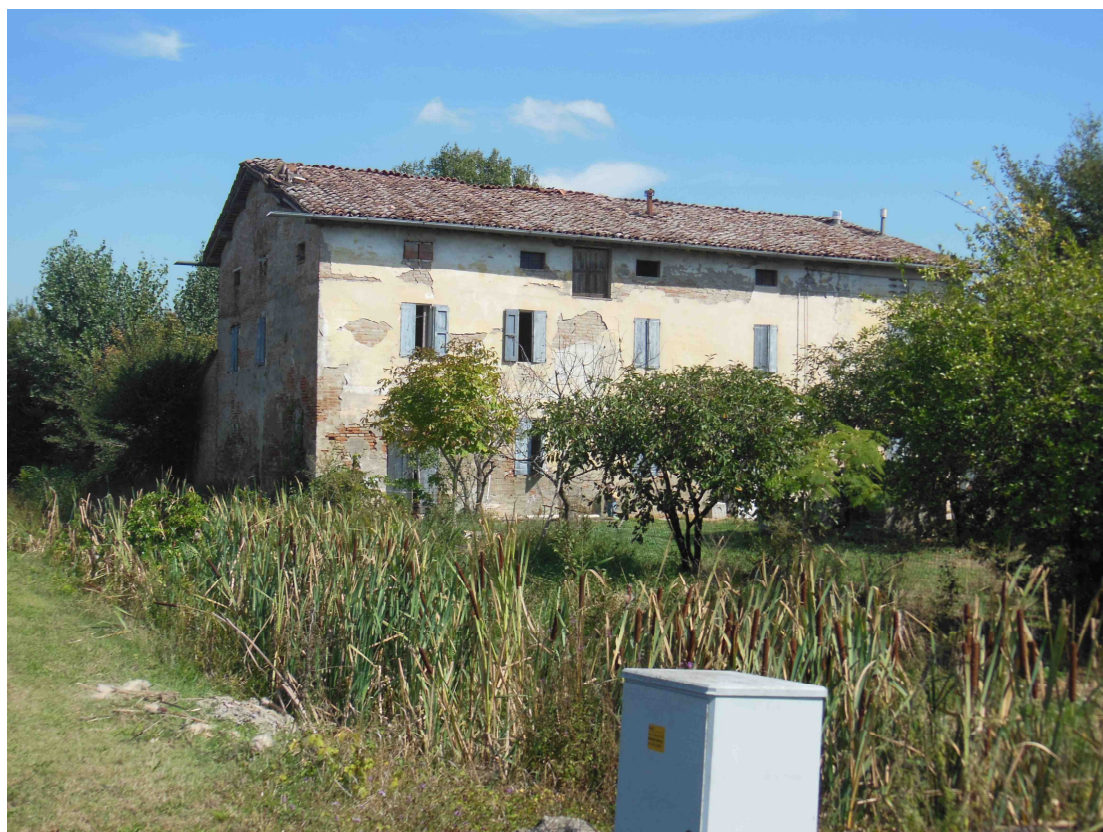
Il fabbricato si trova in ambito extraurbano, costruito sul ciglio dello Scolo Arginetto e ricade pertanto all'interno della fascia di inedificabilità dei 10 metri dallo stesso.

Documentazione fotografica: Vista da Via Morello di Mezzo allo Scolo Arginetto, sud-ovest (settembre 2013)
