**SCHEDA 12-**Identificazione immobili:

- 1 - Via Foschiera 230: Foglio 17, mappale 4; Scheda Aedes n. 29937 del 26.06.2012 con esito E;
- 2 - Via Foschiera 230: Foglio 17, mappale 3; ordinanza di inagibilità E n.25 del 29.03.2014 a seguito di verbale del 02.01.2014 del sopralluogo eseguito il 19.12.2013;
- 3 - Via Foschiera 233-235: Foglio 09, mappale 85; Scheda Aedes n. 30037 del 26.06.2012 con esito E;
- 4 - Via Foschiera s.n.c. : Foglio 16, mappale 51; Scheda Aedes n. 29948 del 26.06.2012 con esito E

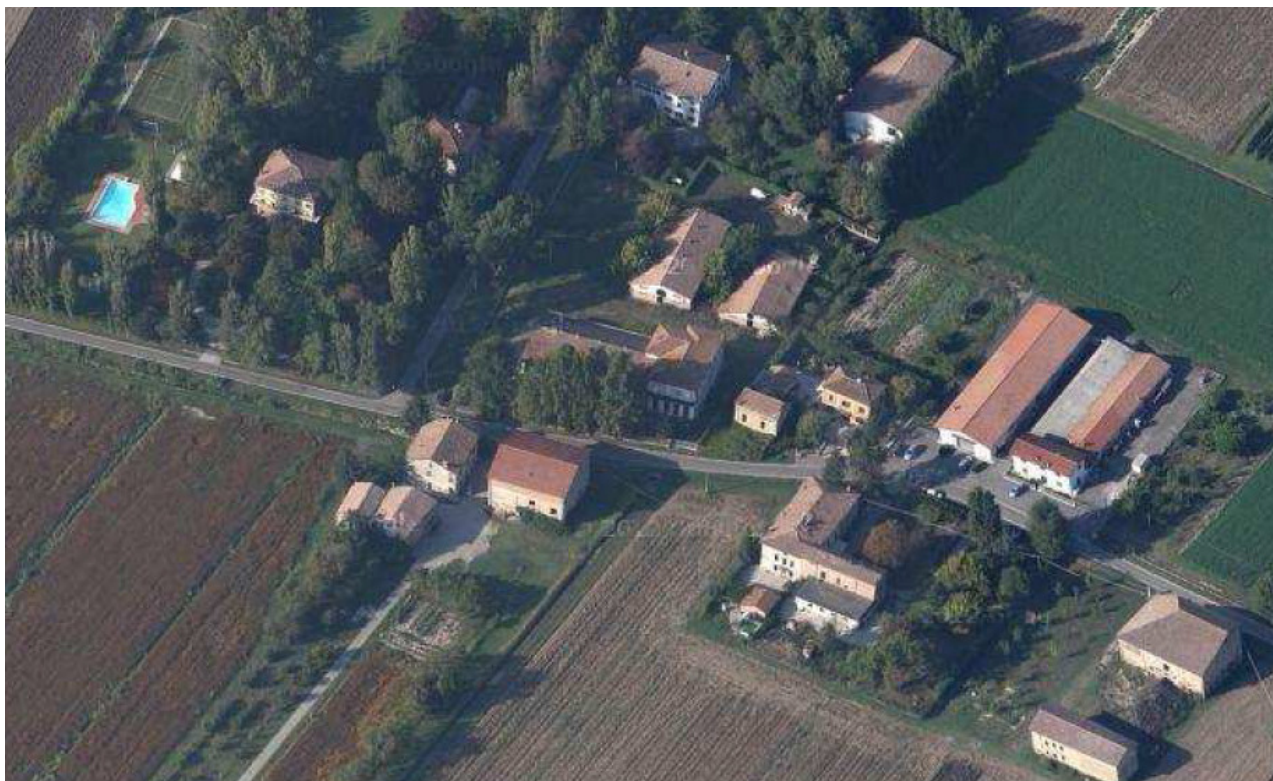
*Vista dei fabbricati da sud est (Fonte Google maps)*

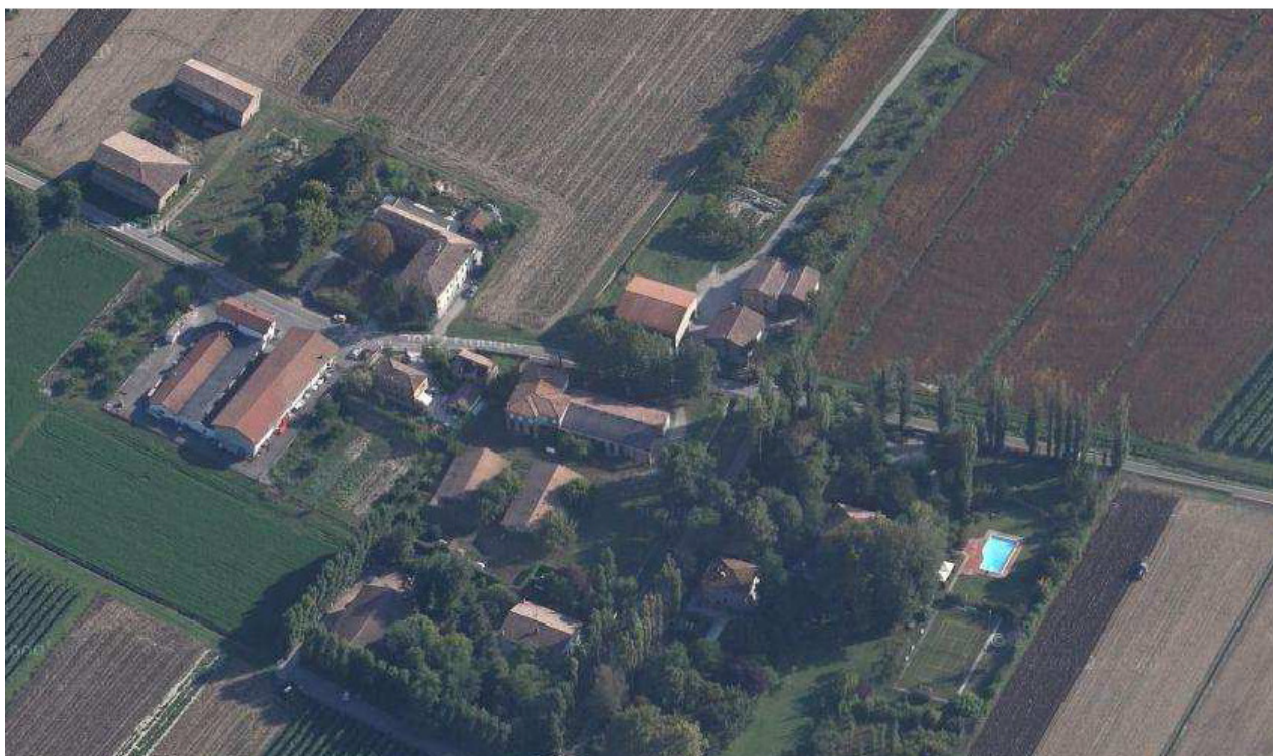
*Vista dei fabbricati da nord ovest (Fonte Google maps)*

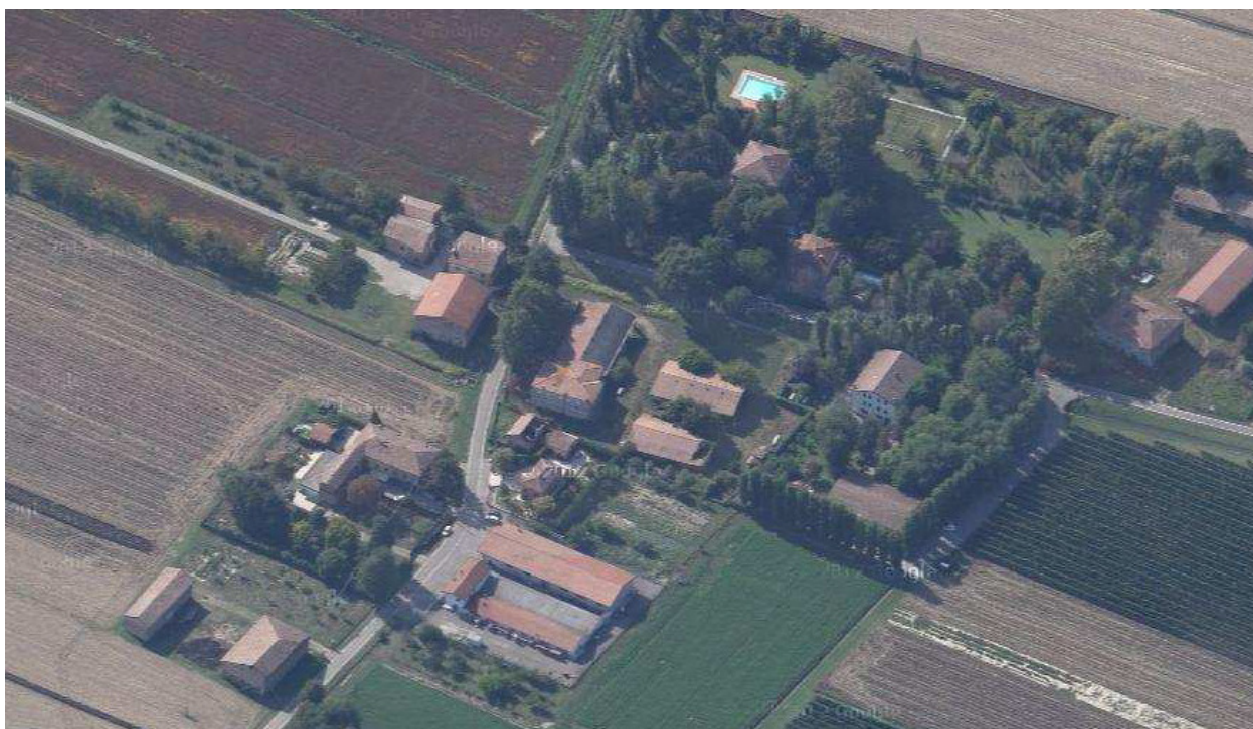
Vista dei fabbricati da nord est (Fonte Google maps)

L'edificio di cui al civico 233 e 235 è un ampio volume con copertura a capanna, costruito presumibilmente negli anni settanta per le esigenze dell'attività di allevamento. Non presenta alcun carattere di rilievo. Una bonifica dei suoli e dell'area, ormai abbandonata è sicuramente auspicabile.

Trattasi di immobile non vincolato ad uso produttivo agricolo con inagibilità di tipo E che, ai sensi della L.R. 16/2012, può essere delocalizzato per accorpamento del centro aziendale, pertanto si accoglie la richiesta di demolizione e sua ricostruzione nel centro aziendale di Via Foschiera 230 attraverso la presentazione di un ~~Piano di Intervento Unitario~~ [Permesso di Costruire Convenzionato](#). Il sedime del fabbricato dovrà essere bonificato e ripristinato ad area verde.

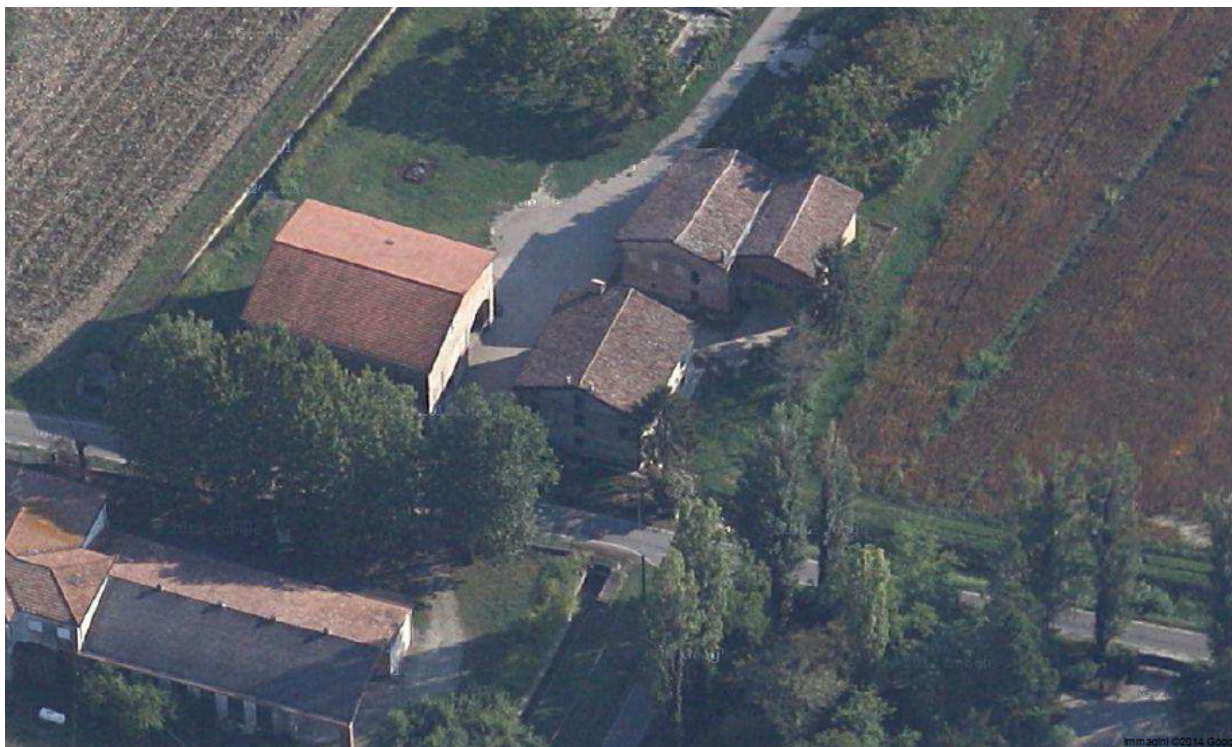
*Vista dei fabbricati della corte colonica storica da nord. (Fonte Google maps)*

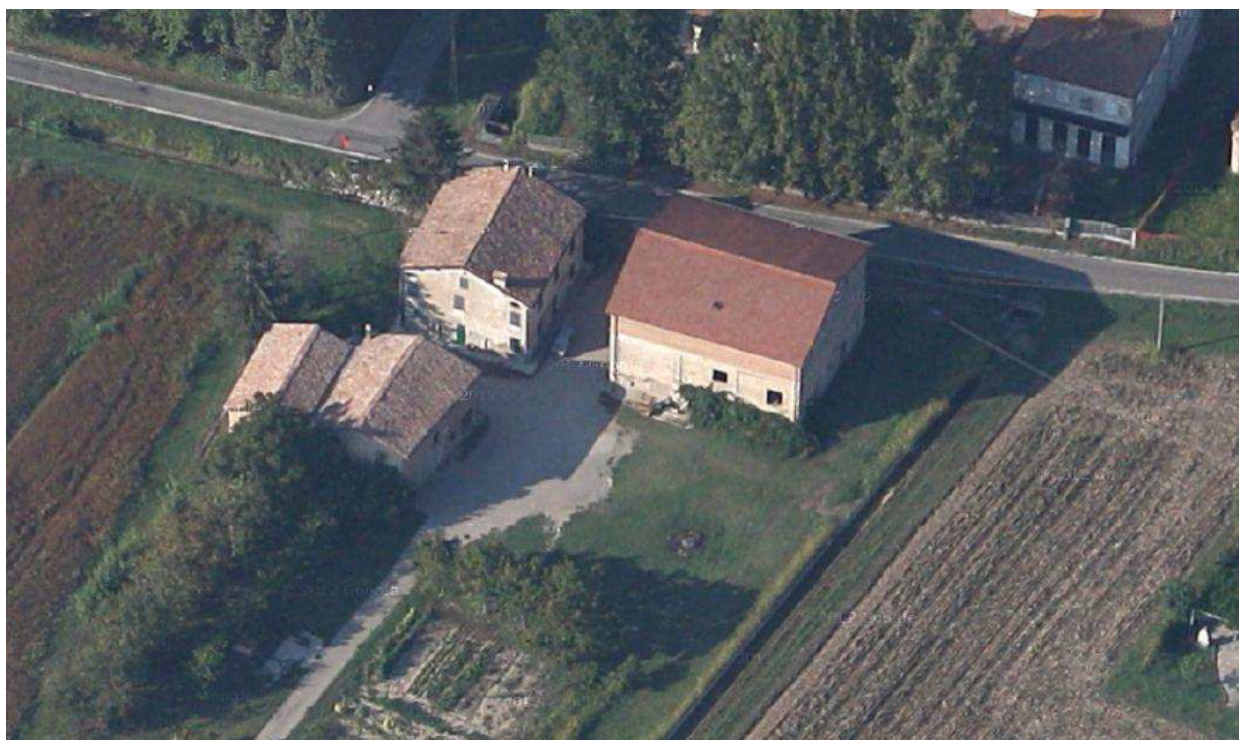
*Vista dei fabbricati della corte colonica storica da sud. A sinistra si può vedere parte del volume del macello*  
(Fonte Google maps)

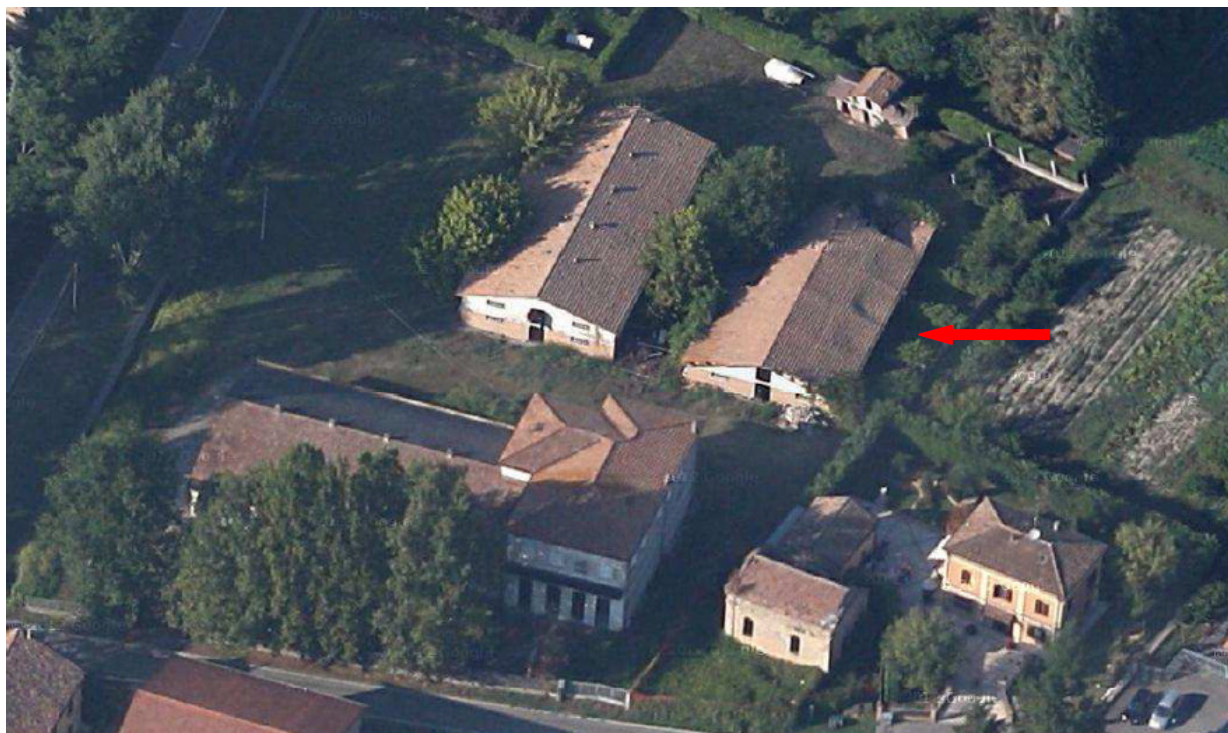
*Vista dei fabbricati ad uso allevamento e macello posti sul lato nord di Via Foschiera. Vista da sud  
(Fonte Google maps)*

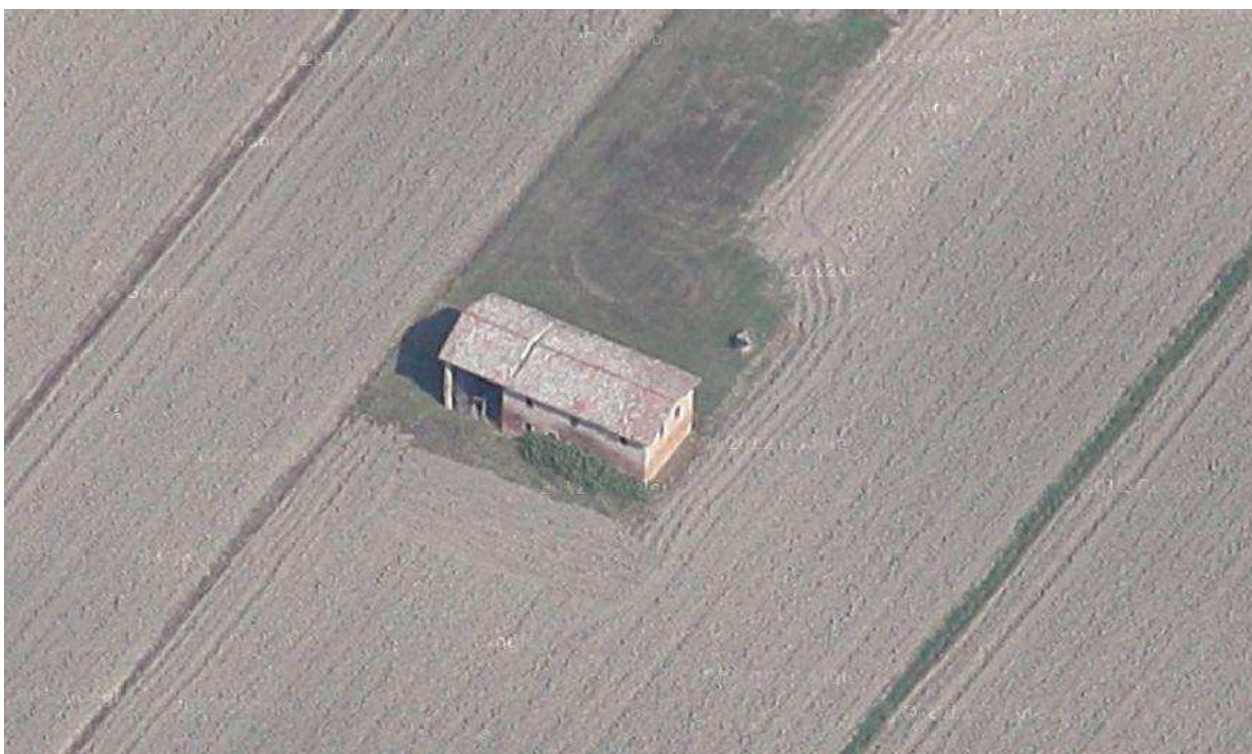
*Vista dell'annesso isolato di cui al Fg. 16, mapp. 51 da Nord Ovest. (Fonte Google maps)*

Vista dell'annesso isolato di cui al Fig. 16, mapp. 51 da Nord Ovest. (Fonte Google maps)

immobile ad uso servizi agricoli non assoggettato ad alcun vincolo, dichiarato dai rilevatori Aedes in data 26.06.2012, inagibile E con danni gravissimi alle strutture verticali, ai solai, alle scale ed alla copertura. Con prot. 15753 del 22.11.2013, La proprietà chiede di presentare un piano di riqualificazione e rifunzionalizzazione aziendale che preveda la demolizione dell'immobile e la sua delocalizzazione, per accorpamento del centro aziendale, nel nucleo di Via Foschiera 230.

Trattasi di immobile non vincolato ad uso produttivo agricolo con inagibilità di tipo E che, ai sensi della L.R. 16/2012, può essere delocalizzato per accorpamento del centro aziendale, pertanto si accoglie la richiesta di demolizione e sua ricostruzione nel centro aziendale di Via Foschiera 230 attraverso la presentazione di un ~~Piano di Intervento Unitario~~ [Permesso di Costruire Convenzionato](#). Il sedime del fabbricato dovrà essere bonificato e ripristinato ad area verde.
