SCHEDA 16-Identificazione immobile:

Via Santa Maria 207

Foglio 29, mappale 206

Scheda Aedes: n. 5286 del 08.06.2012, Esito di inagibilità E

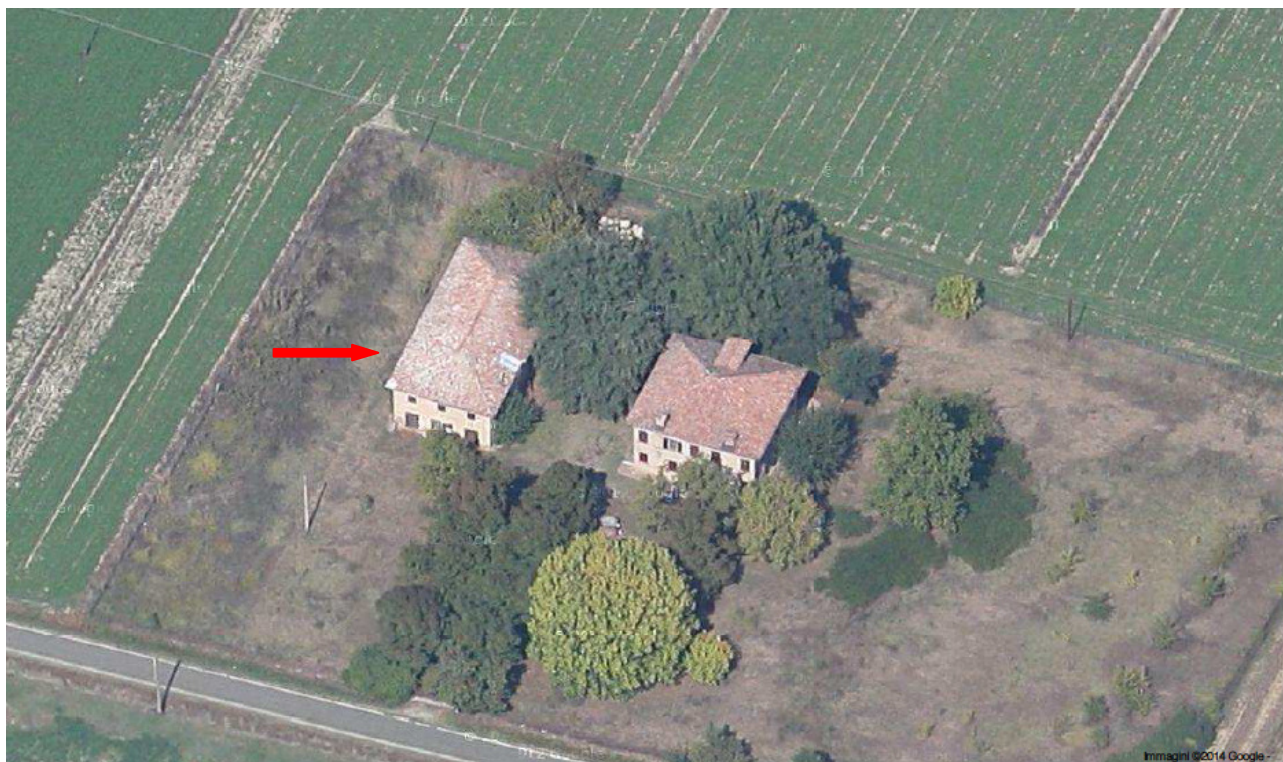
Vista della corte colonica da sud (Fonte Google maps)

L'edificio ad uso stalla fiabile si colloca all'interno del perimetro di Corte colonica integra individuato dalla pianificazione vigente. La corte si compone di due soli edifici, una casa colonica e la stalla fiabile, disposti ad elementi separati, la prima verso oriente rispetto il vialetto d'accesso, e la seconda verso ovest. La corte si è preservata nei tratti del vialetto d'accesso alberato ed in alcune essenze d'alto fusto poste nelle immediate vicinanze dei fabbricati, il resto del cortile appare in stato di abbandono.

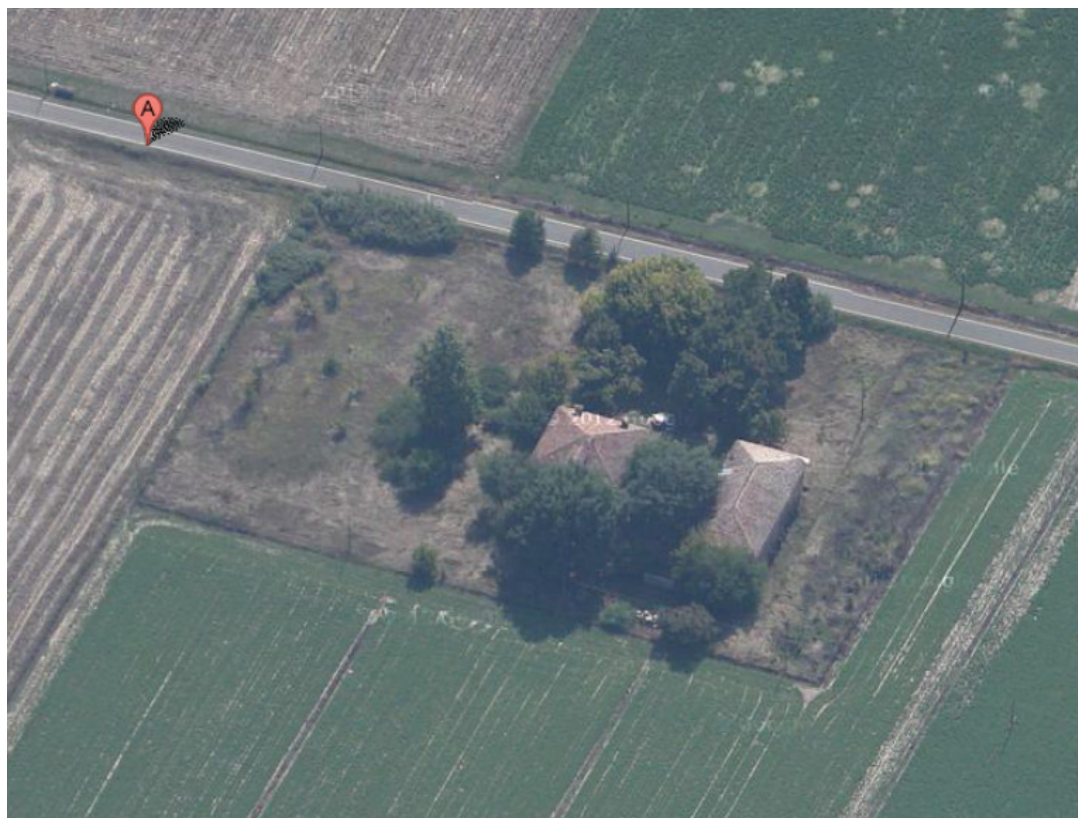
Vista della corte colonica da nord (Fonte Google maps)

Il fabbricato in oggetto, individuato come fienile, si presenta a pianta rettangolare disposta ortogonalmente all'asse stradale ed articolata su due livelli. In origine l'immobile aveva una porzione abitativa, testimoniata dal fatto che nella porzione sud trovano spazio due locali ripostiglio con in adiacenza una cantina ed una cucina da cui si può accedere, attraverso una scala ad unica rampa, alle camere superiori. La porzione verso nord, caratterizzata da un'ampia bucatura ad arco ribassato sul fronte est, ospita i locali di servizio alla produzione, di cui un ampio spazio a doppio volume. La copertura è a padiglione con struttura lignea e manto in coppi. I prospetti presentano aperture regolari e ritmicamente disposte.

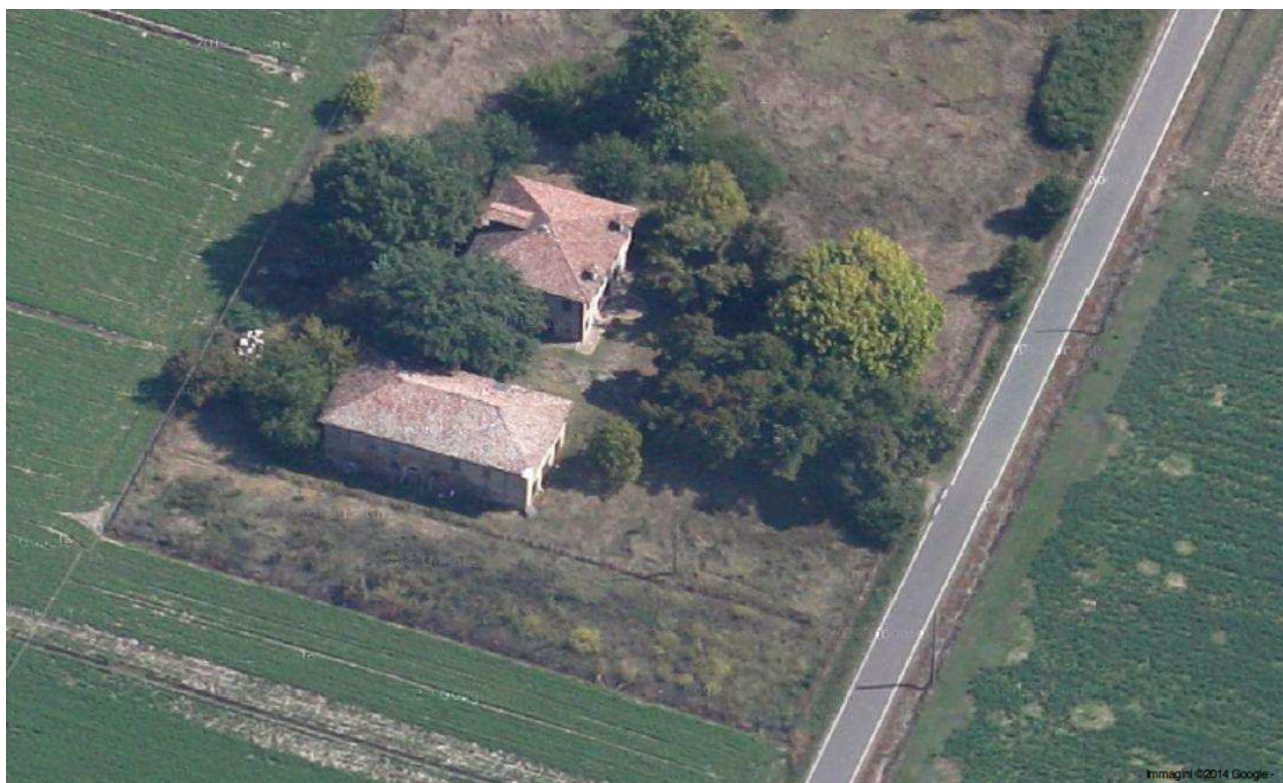
Nell'angolo a nord est è presente, presumibilmente coevo, un basso servizio a pianta rettangolare e copertura a due acque.

Vista del fabbricato da ovest (Fonte Google maps)
