**SCHEDA 23-**Identificazione immobile:

Via Canale 474

Foglio 18, mappale 66

Scheda Aedes: n. 13416 del 16.06.2012, Esito di inagibilità E

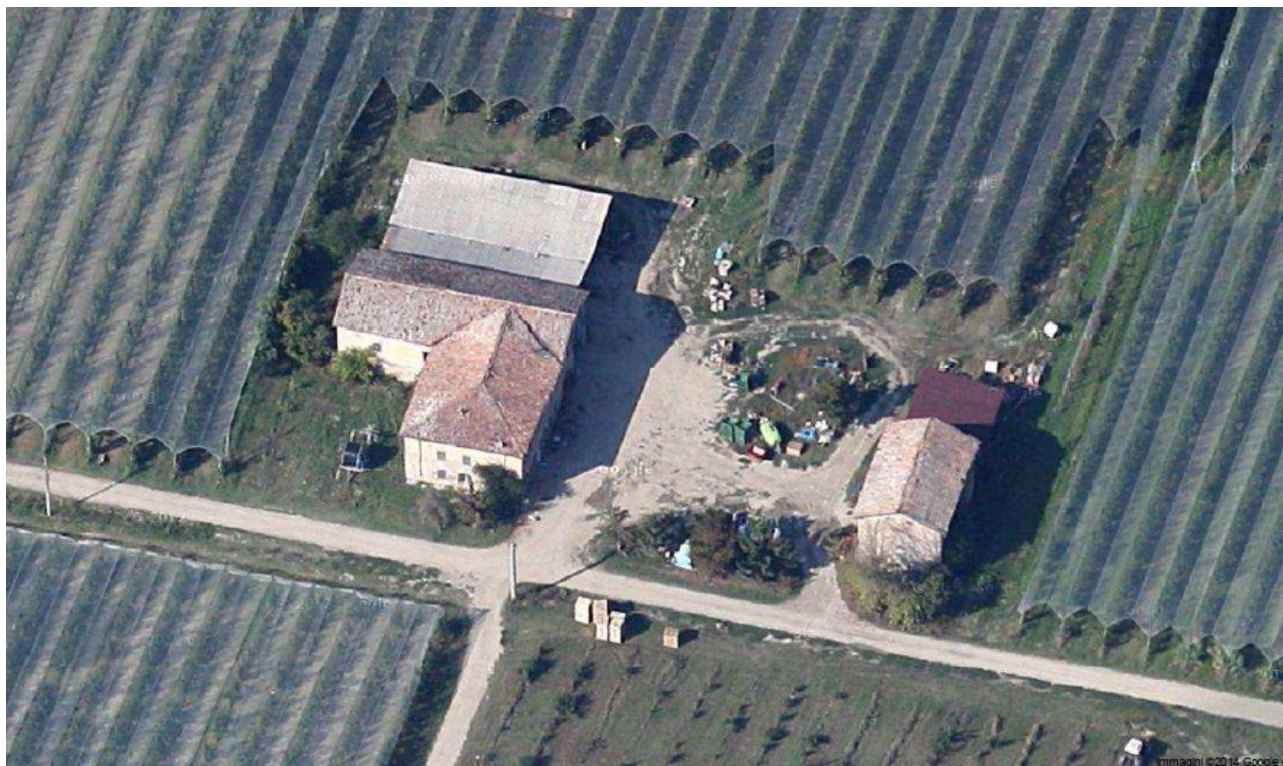
Vista della corte colonica da sud (Fonte Google maps)

Trattasi di complesso immobiliare costruito in origine con pianta a T, ove l'ala posta verso sud ospitava l'abitazione rurale mentre l'anima, con asse est-ovest, e l'altra ala a nord, venivano utilizzati come depositi agricoli, così come appare dalla Scheda di censimento allegata. È ormai più di un decennio che l'ala posta a nord in posizione simmetrica a quella meridionale, è stata oggetto di intervento di demolizione.

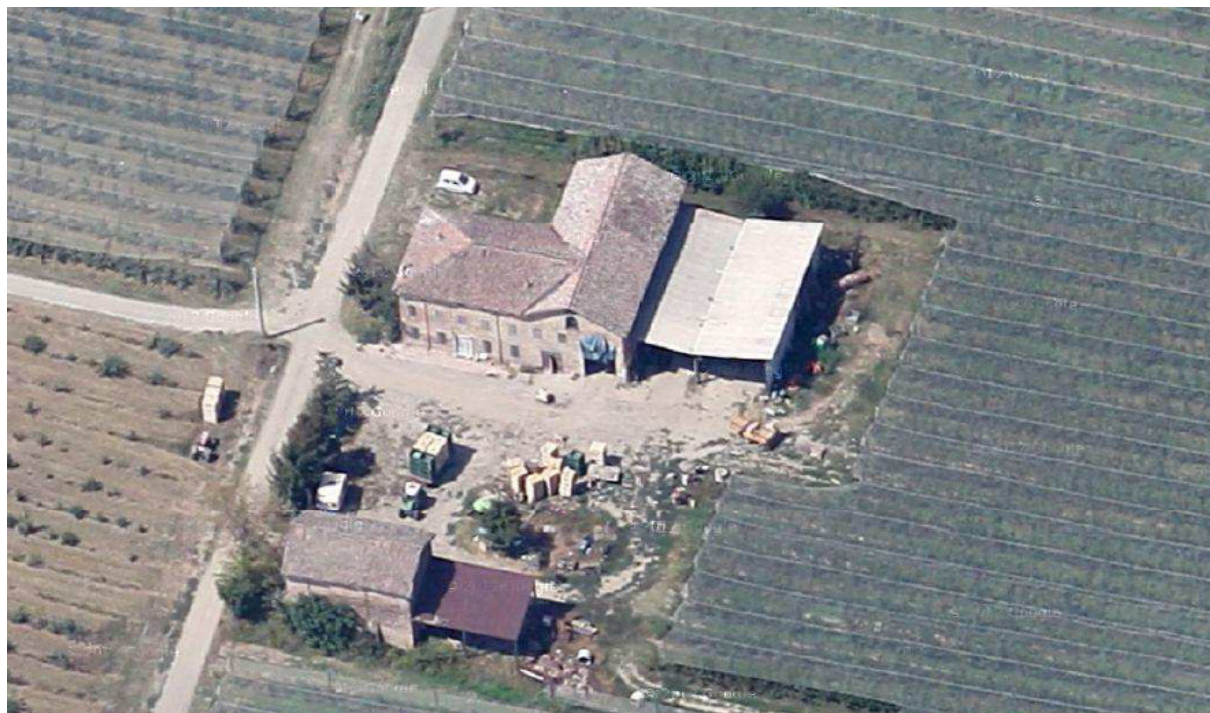
*Vista della corte da est (Fonte Google maps)*

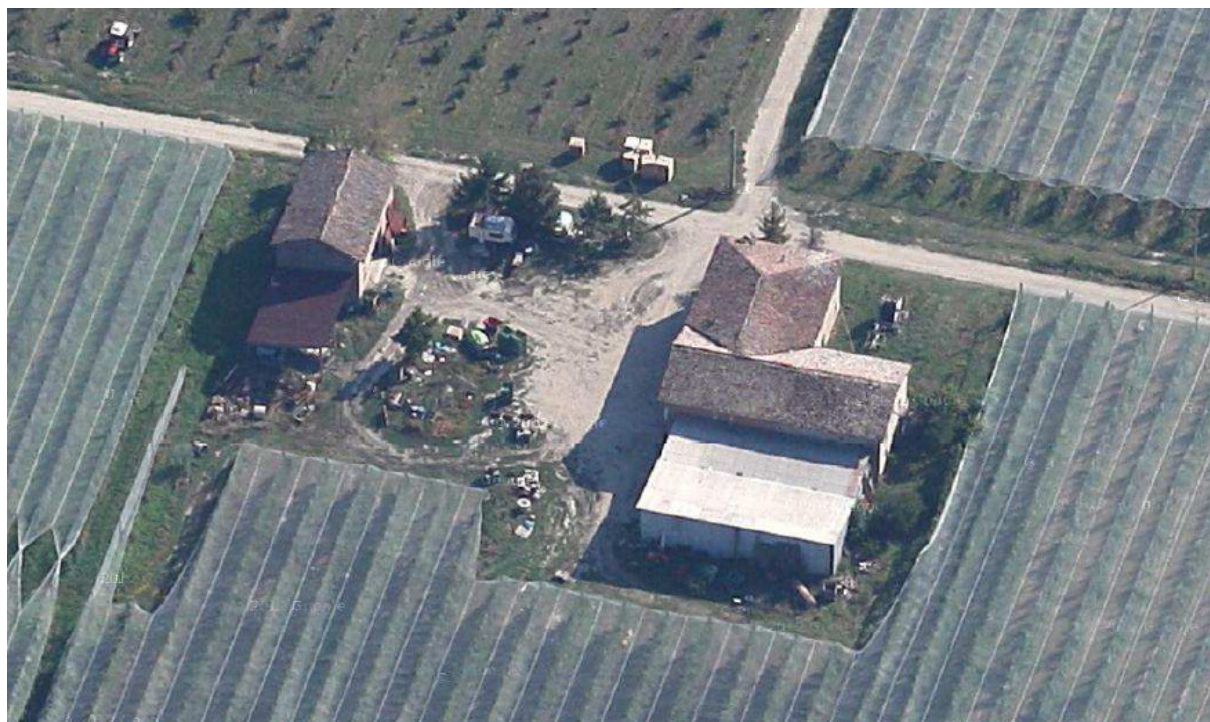
*Vista della corte colonica da ovest (Fonte Google maps)*

La porzione abitativa a sud si compone a di tre piani fuori terra e presenta copertura a tre falde il cui colmo si dispone in posizione ortogonale a quello del corpo trasversale adibito a ricovero attrezzi la cui copertura è a capanna. Tutto il complesso presenta quindi una copertura mista a gronda costante e colmi sullo stesso piano orizzontale.

La parte ad uso produttivo ancora presente, è a pianta rettangolare e si articola anch'essa su tre livelli (ad eccezione di una porzione limitata a doppio volume), di cui l'ultimo solaio non allineato con quello del corpo abitativo.

I prospetti presentano tracce di intonaco e tinteggio e le bucatore sono regolari e ritmicamente disposte.

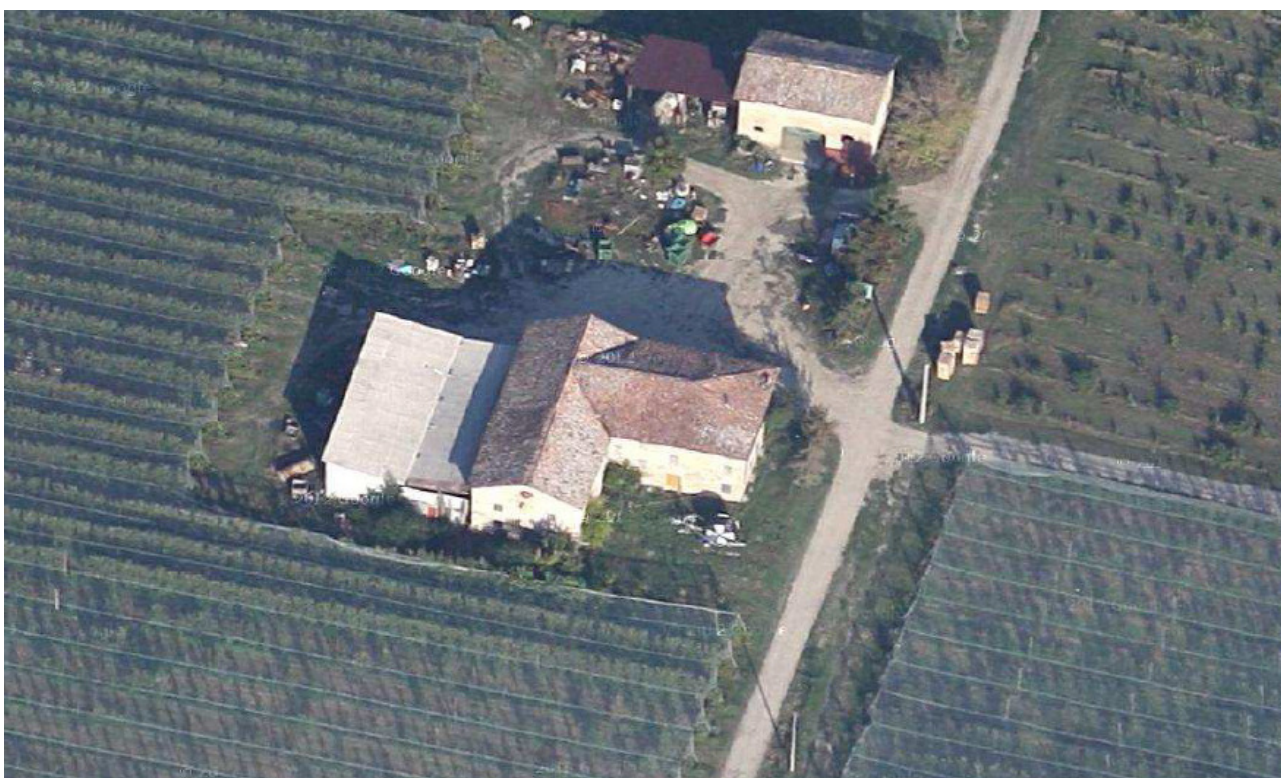
*Vista della corte colonica da nord (Fonte Google maps)*
