Oggetto: osservazioni al Piano della Ricostruzione - Richiesta di revisione vincolo

PERIZIA ASSEVERATA
Ai sensi dell'Art. 3 del D.L. n.74/2012
Convertito in legge n.122 del 1 agosto 2012

Scopo della seguente perizia è fornire un documento ufficiale che attesti lo stato di danno dell'immobile a seguito del sisma, definisca il livello operativo, stabilisca il nesso di causalità secondo quanto stabilito dall'art.3 del D.L. n.74/2012, e, quale edificio vincolato dalla pianificazione ubicato fuori dal centro storico, ne definisca la condizione di edificio crollato (ord. n° 60 del 27/05/2013 art. 12).

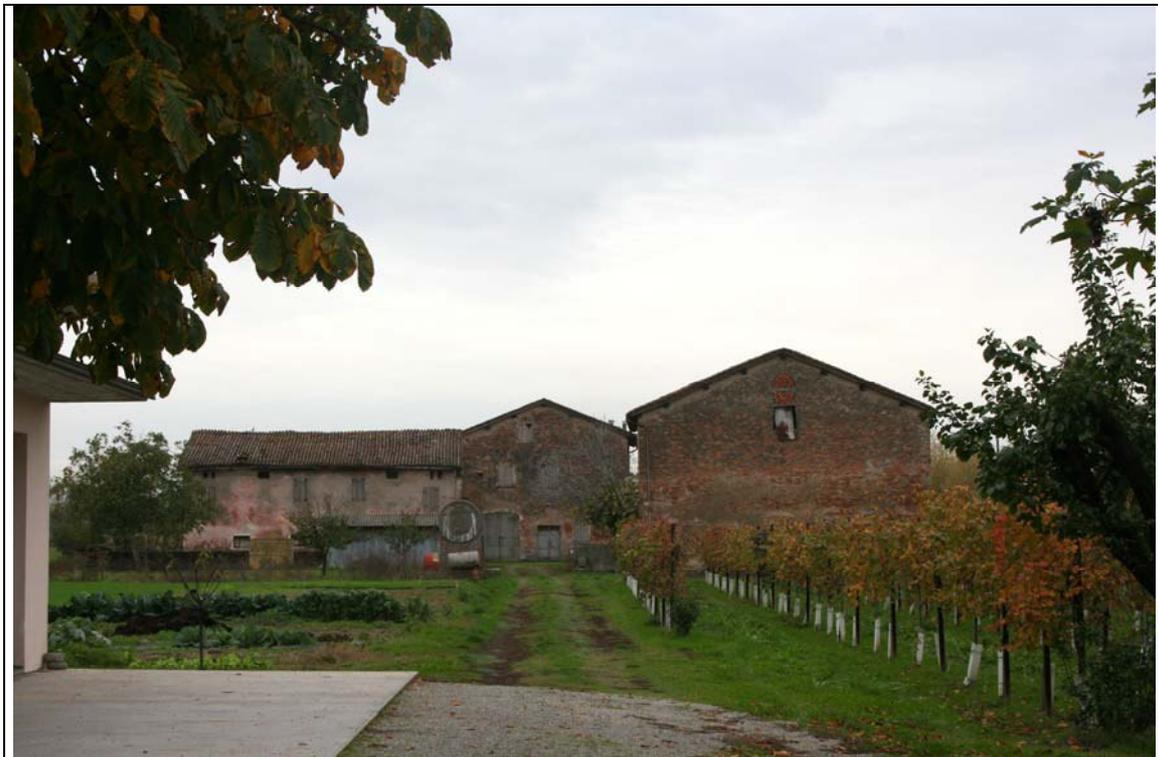
Foto n.1

Porzione A - struttura in procinto di crollo a causa del pesante volume posto al piano primo, in semplice appoggio su due travi in legno sostenute da due pilastri in mattoni pieni, che ha generato una spinta tale da spostare fuori asse i pilastri e la soprastante muratura, con cedimento della base del pilastro d'angolo. Tale cedimento ha provocato la lesione passante tra la trave in legno e la finestra (foto 1).

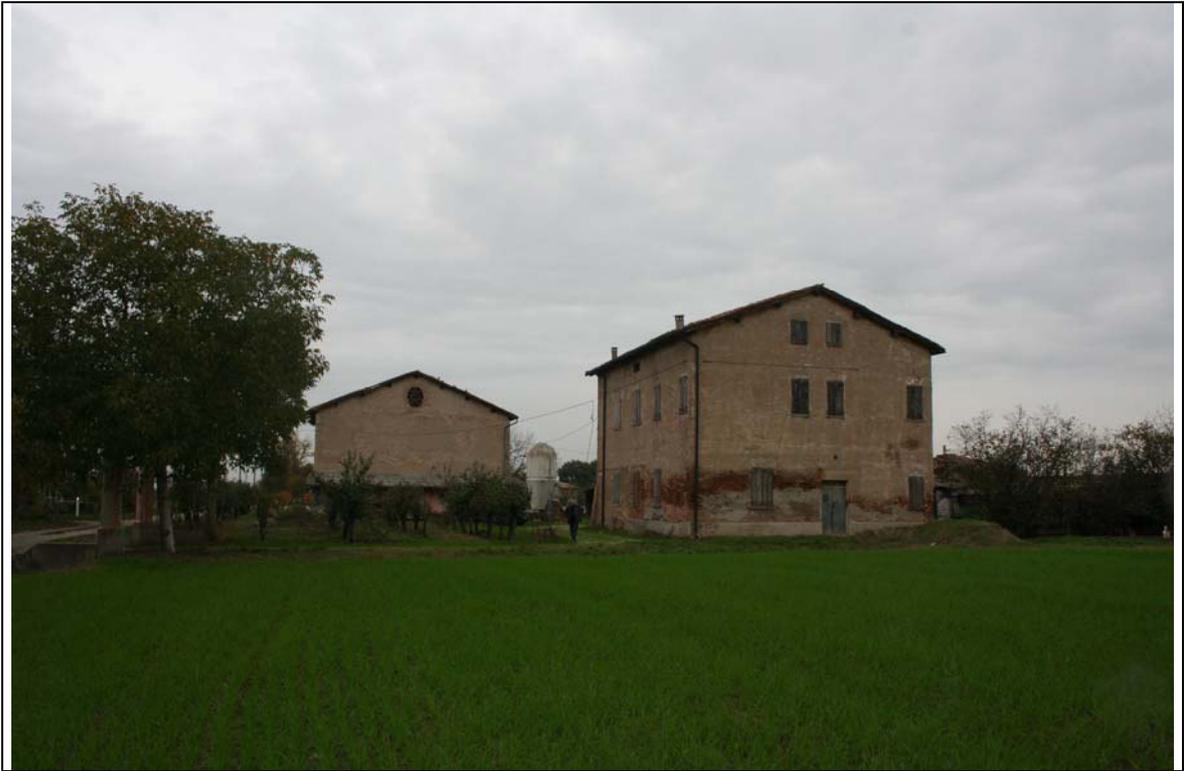
Foto n.2

- presenza di pareti portanti ad una testa sola;
- collegamento inesistente degli orizzontamenti alle strutture verticali sottostanti (nella porzione A il pilastro che sale a sostegno della gronda è completamente scollegato tra il piano terra e il primo piano per l'inserimento delle travi in legno orizzontali che sostengono tutta la muratura soprastante – vedi foto 1 e 2);
