COMUNE DI SOLIERA
PROVINCIA DI MODENA

IL PIANO DELLA RICOSTRUZIONE COMUNALE – Parte 2

Schede di analisi e
indirizzo delle varianti
schede da 28 a 29
controdeduzione

SCHEDA 28 -Identificazione immobile:

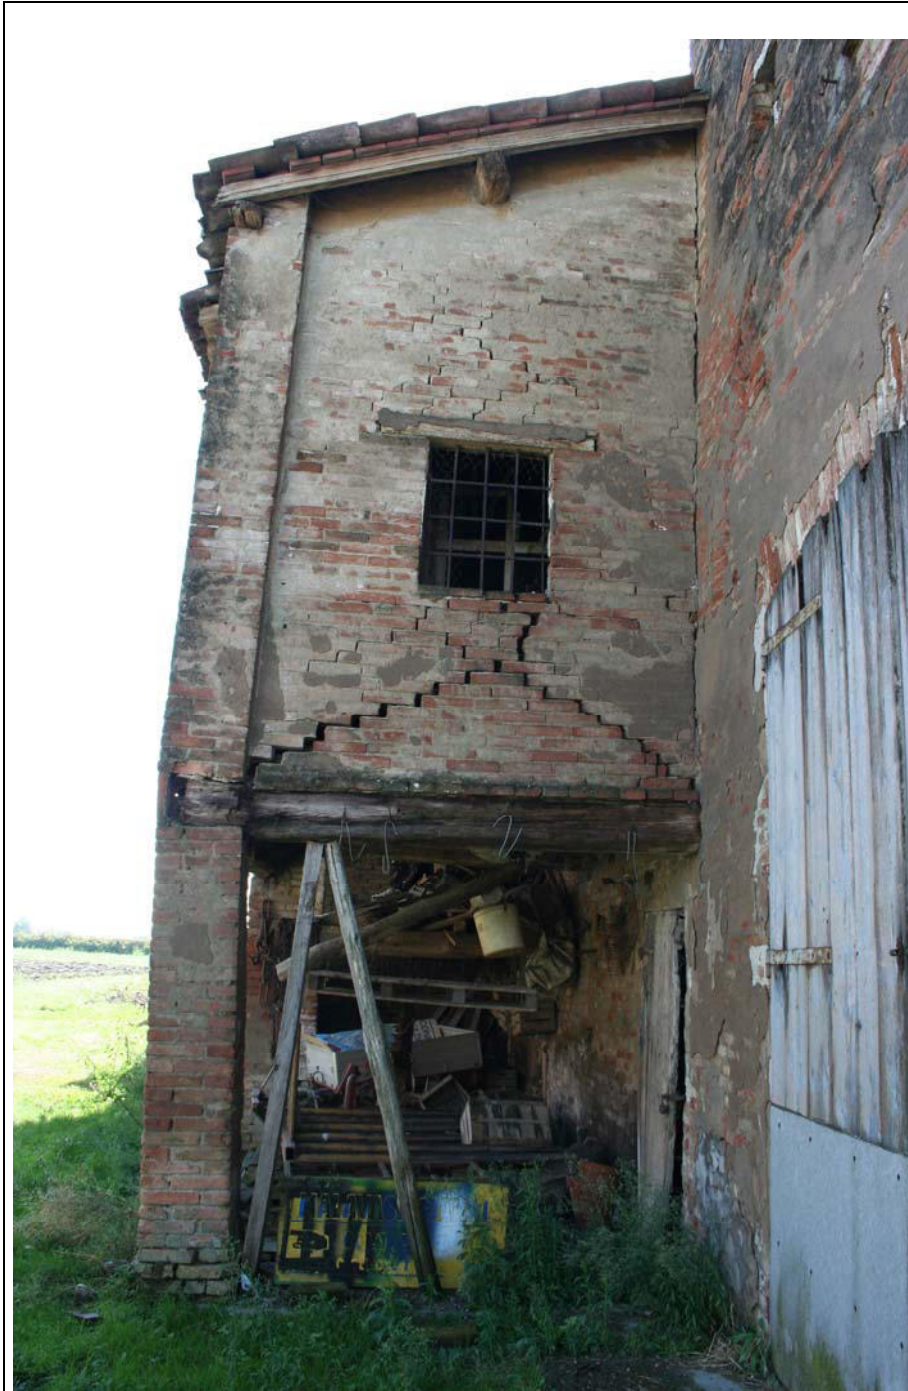
Foto n.2 – fronte nord ovest

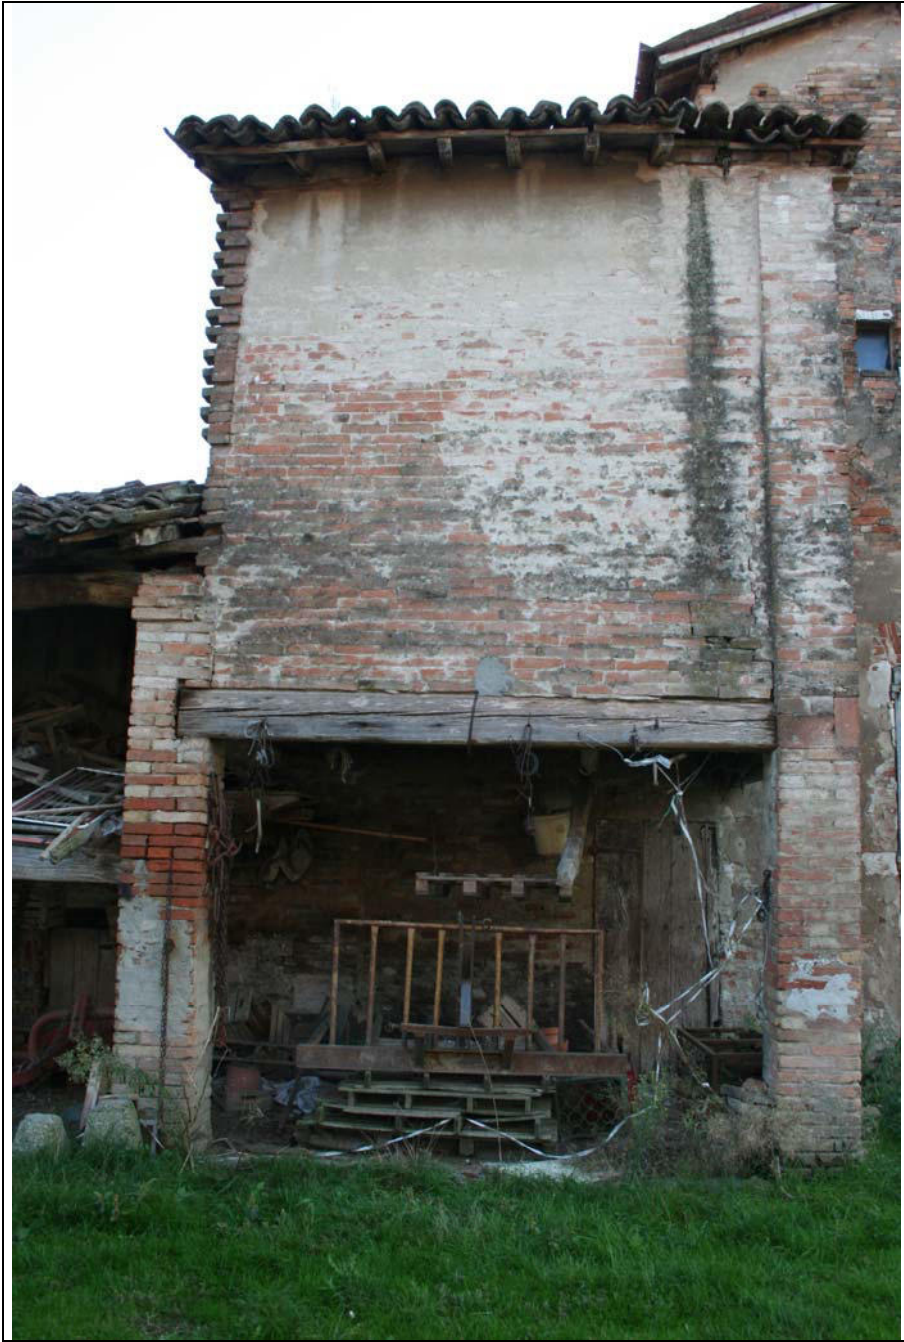
Foto n.3 – fronte nord est

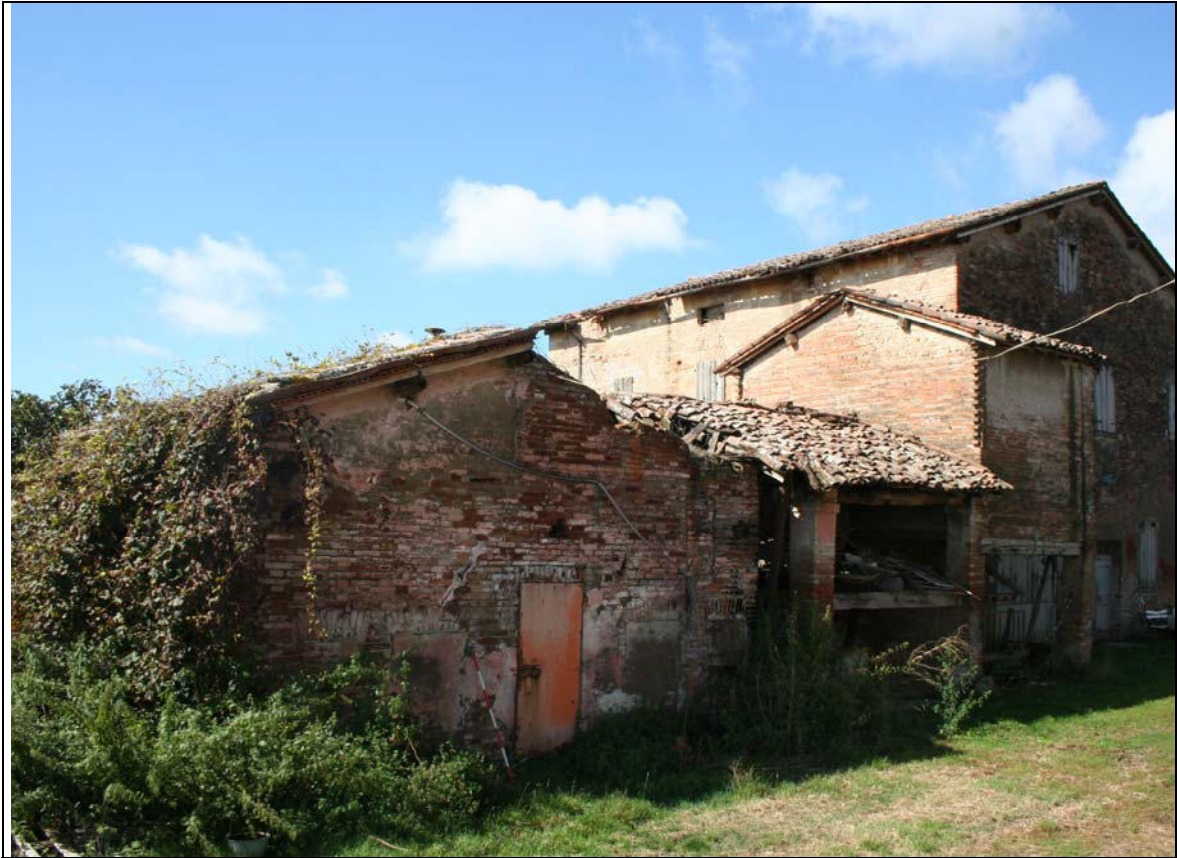
Foto n.4 - fronte nord est

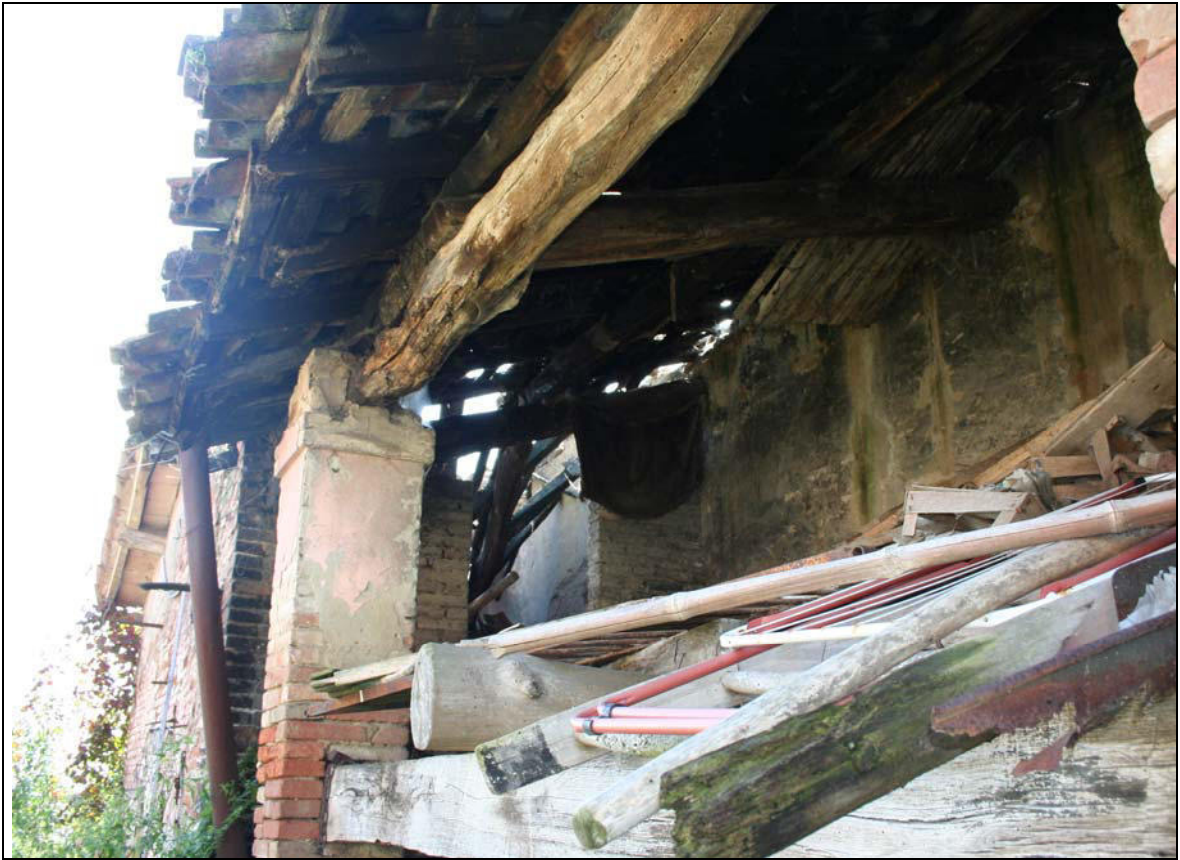
Foto n.6 particolare crollo copertura
