COMUNE DI SOLIERA
PROVINCIA DI MODENA

IL PIANO DELLA RICOSTRUZIONE COMUNALE – Parte 2

Schede di analisi e
indirizzo delle varianti
schede da 28 a 29
controdeduzione

SCHEDA 28 -Identificazione immobile:

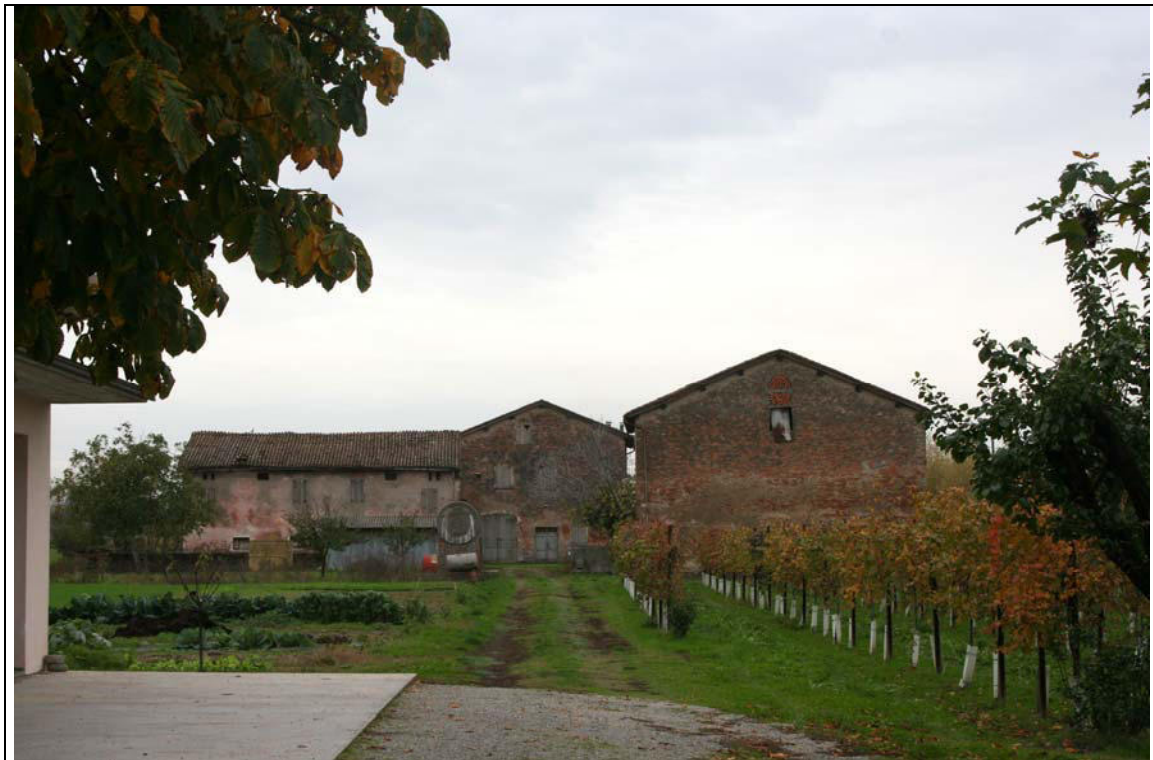
Foto n.1

Porzione A - struttura in procinto di crollo a causa del pesante volume posto al piano primo, in semplice appoggio su due travi in legno sostenute da due pilastri in mattoni pieni, che ha generato una spinta tale da spostare fuori asse i pilastri e la soprastante muratura, con cedimento della base del pilastro d'angolo. Tale cedimento ha provocato la lesione passante tra la trave in legno e la finestra (foto 1).
